Bodenseekreis Schlossweg 2-8	Stadt Markdorf "Schloss Markdorf"	Fotodokumentation April/Mai 2016 Dipl.-Ing. FH Andrea Kuch Baudokumentation und Bauforschung Bühlstraße 25 89613 Oberstdorf	Bischofsschloss Kellergeschoss/Ebene 0	Blatt 06
---------------------------------	--------------------------------------	---	---	-------------

Bauherr: Stadt Markdorf
Projekt: Rathaus im Bischofsschloss

Bodenseekreis Stadt Markdorf " Rathaus im Bischofsschloss " Voruntersuchungen/ Sondierungen Januar - Februar 2018	Blatt 41
--	-------------

Projekt:
Schloss Markdorf
Schlossweg 2-8
88677 Markdorf
Bauherr:
Stadt Markdorf
Rathausplatz 1
88677 Markdorf
Maßnahme:
Schadenskartierung
Planbezeichnung:
Bischofschloss Nord
Maßstab:
1 : 75

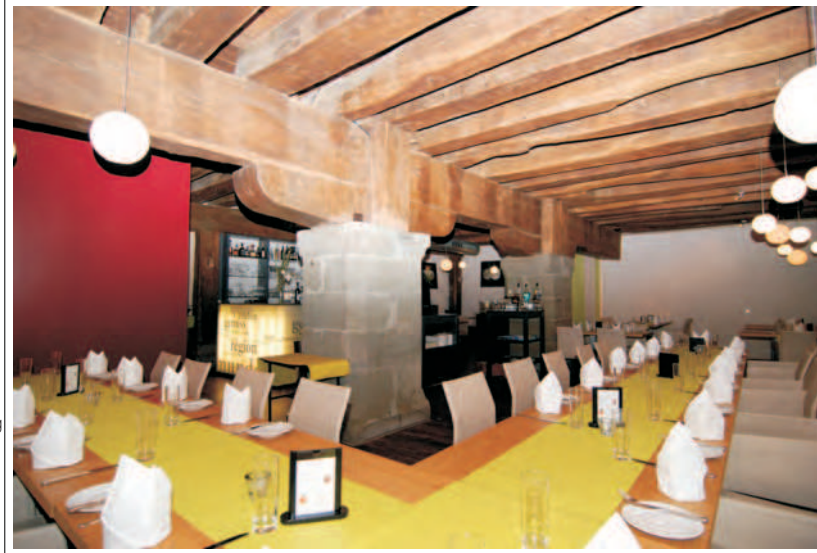
Foto.13
Raum B K.01
Blickrichtung Osten

Über das unterste Geschoss spannt sich mittig ein mächtiger Eichenunterzug, der durch zwei kräftige Sandsteinpfeiler mit Sattelhölzern unterstützt wird. Die Kanten der Sandsteinpfeiler besitzen eine breite Abfasung, die kopf- und fußzönig in einem Karniesprofil ausläuft.

Die Sandsteinpfeiler lassen sich formensprachlich keiner eindeutigen Entstehungszeit zuordnen. Die Oberflächenbearbeitung der Steine mit teilweise relativ glattem Randschlag und gekrönelter Fläche deutet auf eine Entstehung im 16./17. Jh. Möglicherweise stammen sie auch aus der Umbauphase 1731 (a) und ersetzen erste Eichenstützen.

Südeitiger Steinpfeiler

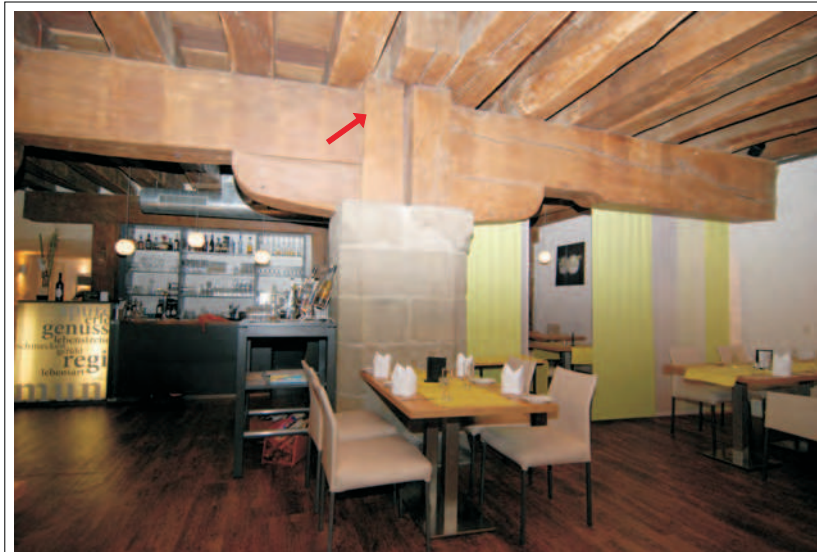
Für das Jahr 1731 ist ein Umbau des untersten Stockwerks genannt. Es ist anzunehmen, dass einige Deckenbalken dabei abgelängt und manche ersetzt wurden; neben den älteren krummwüchsigen Hölzern fallen einige mit rechteckigerem Querschnitt ins Auge.

Pfeil:
Bei beiden Pfeilern sind nachträglich eingebaute Stützhölzer zu beobachten.

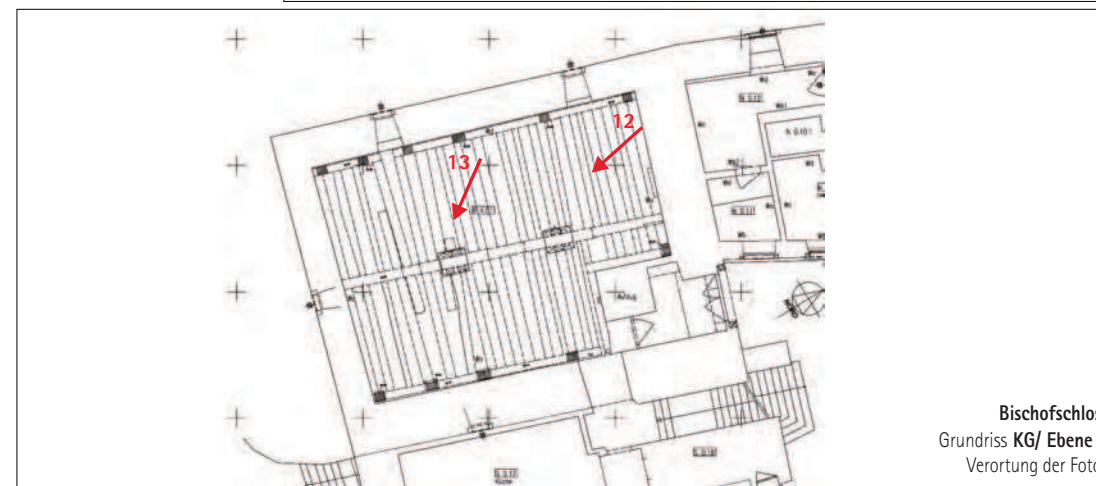
Dendrochronologische Untersuchung Stützbalken

- > Fällung: Winter 1318/19
- > Einbau: vorrauss. 1319
- > Bauherr: Ulrich Osswald von Markdorf

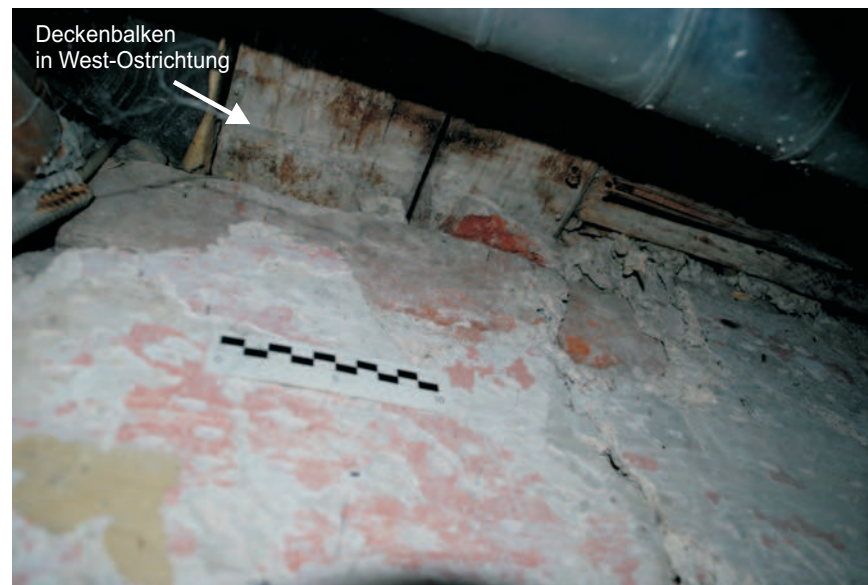
T 410 - Bereich Decke, Auflagerbereich westl. Außenwand

Gebäude Schlossturm	Ebene 4	Raum B 3.07	Sondage T 410
	Bereich Decke	Fragestellung Auflagerbereich Außenwand

Historischer Wandputz mit mehreren Fassungen erhalten, zu oberst flächig rosafarbene Fassung des 18. Jh.
Historische Balkenlage von West nach Ost laufend, erhalten, Balkenköpfe in Mauerwerk eingelassen.

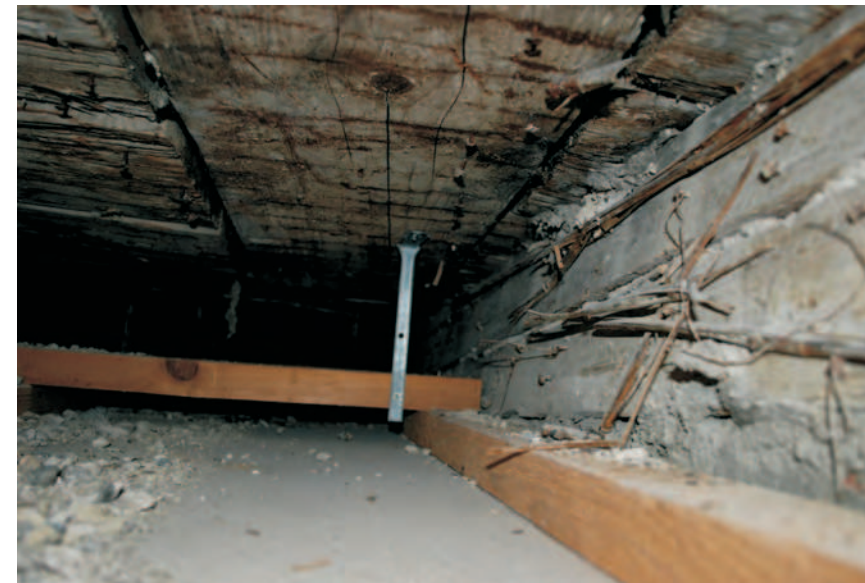
T 500 - Bereich Decke über Flur B 3.02
Deckenuntersicht über abgehängter Decke aus GK-Platten, Blick in Richtung Norden

Gebäude Schlossturm	Ebene 4	Raum B 3.07	Sondage T 500
	Bereich Decke	Fragestellung Schichtaufbau, hist. Decke?

Unternagelte hist. Nadelholzbretter, gespickt mit handgeschmiedeten Eisennägeln (Spalkopfnägeln) und Abdrücken von Weidenruten/Haselnussruten?
--> Haftgrund/ Unterkonstruktion der ehem. Stuckdecke

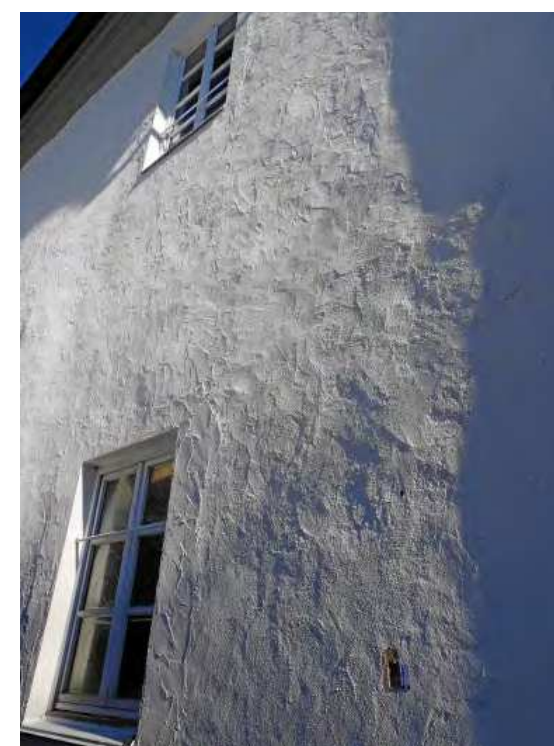
Abb.20 Ansicht Neues Schloß - Westmit spachtelartiger, neuzeitlicher Putzstruktur

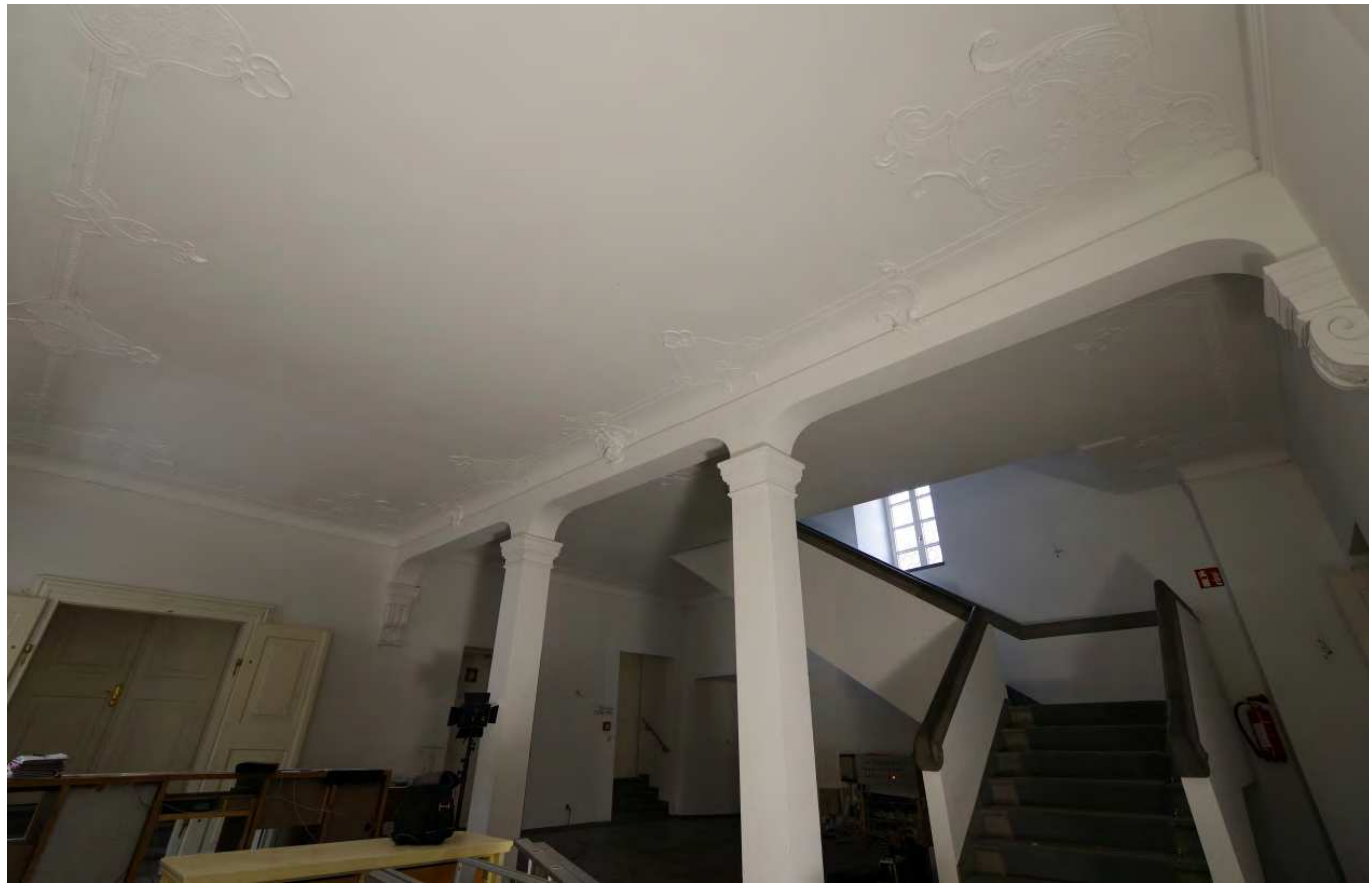
Abb.21 - Neues Schloß - Raum N0.01, Stuckdecke der 1980er auf moderner Betondecke, Blickrichtung Südwest

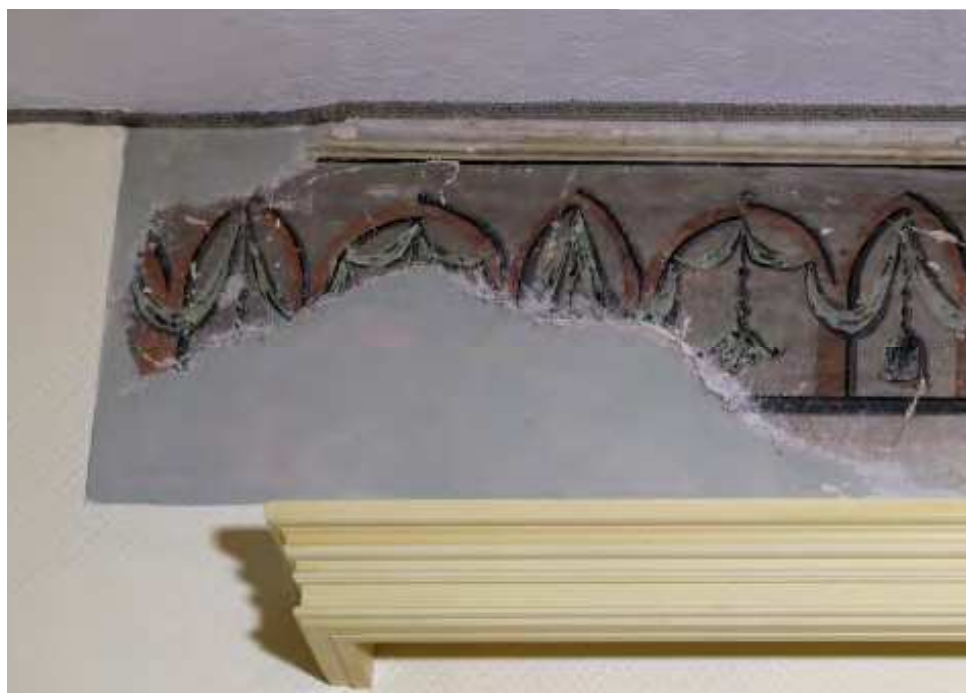
Abb.22 - Bfst. N020(N273) Neues Schloß - Raum N0.04
Malereifragment/Wandfries, wohl des 18.Jh.

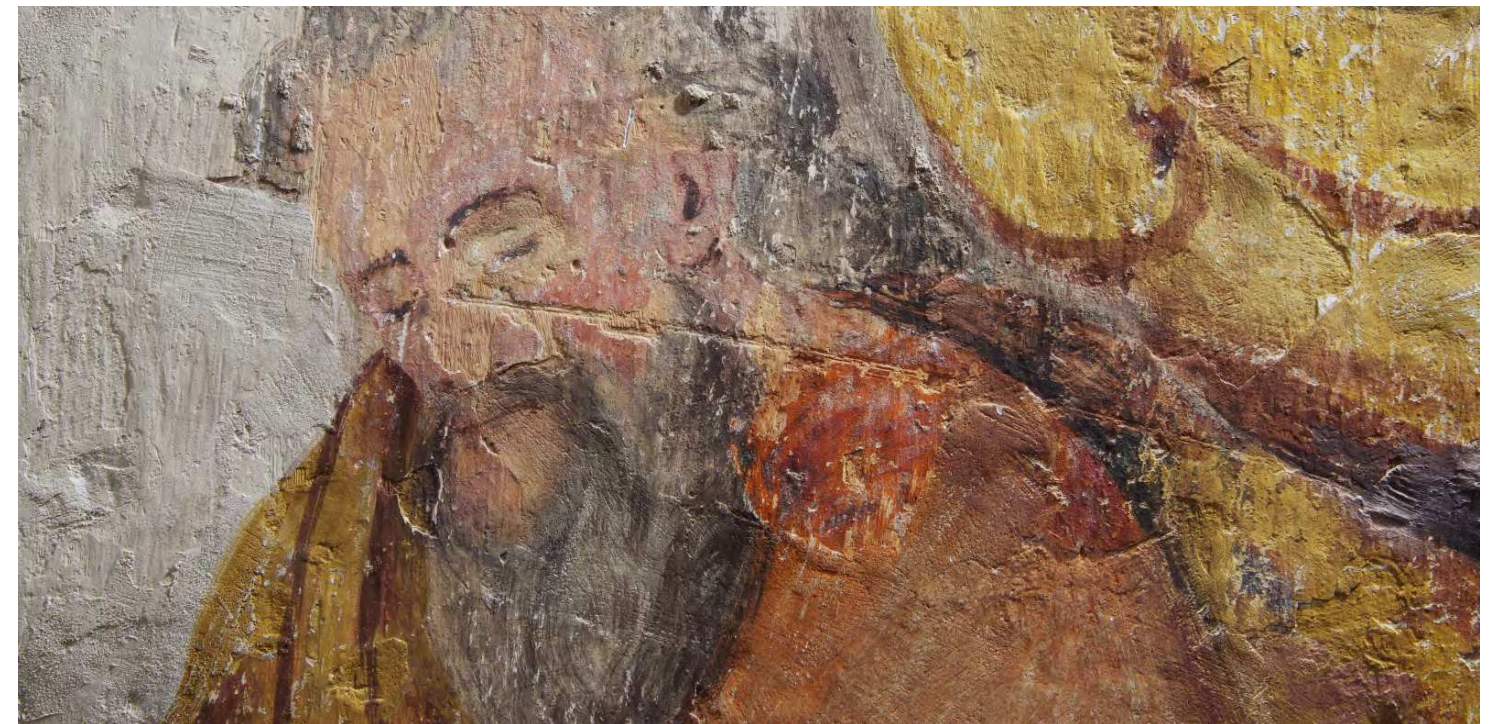
Abb.8 Bfst. B026 R(T172) Wandmalerei des 17.Jh./18.Jh. -Evangelist Lukas mit Stier. Detail im Streiflicht

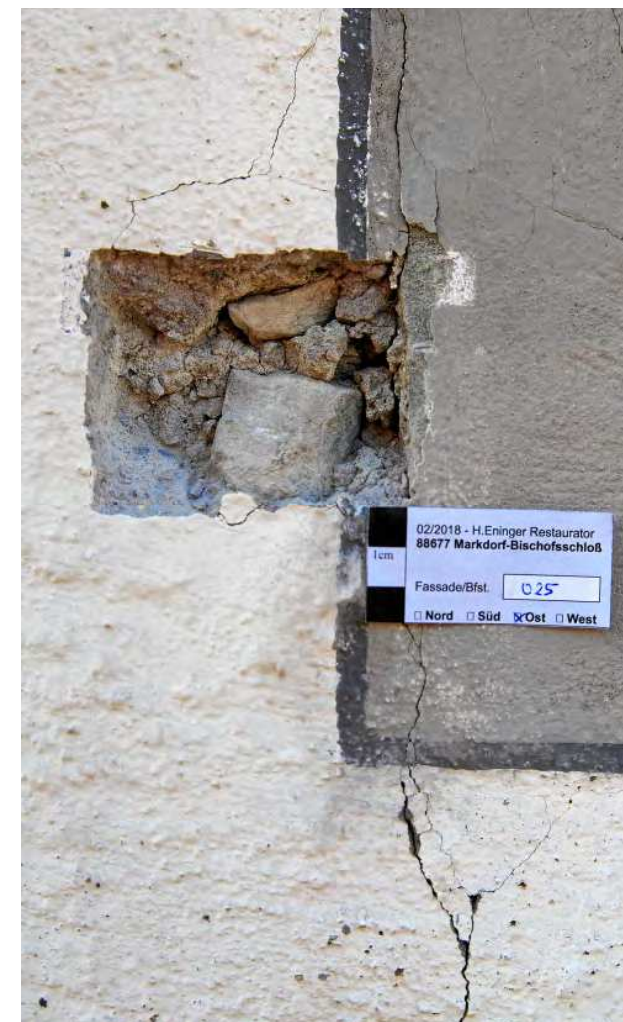
Abb.5 Bfst. B025 (T222) Wandanschluß zu Sandsteinfensterrahmung.

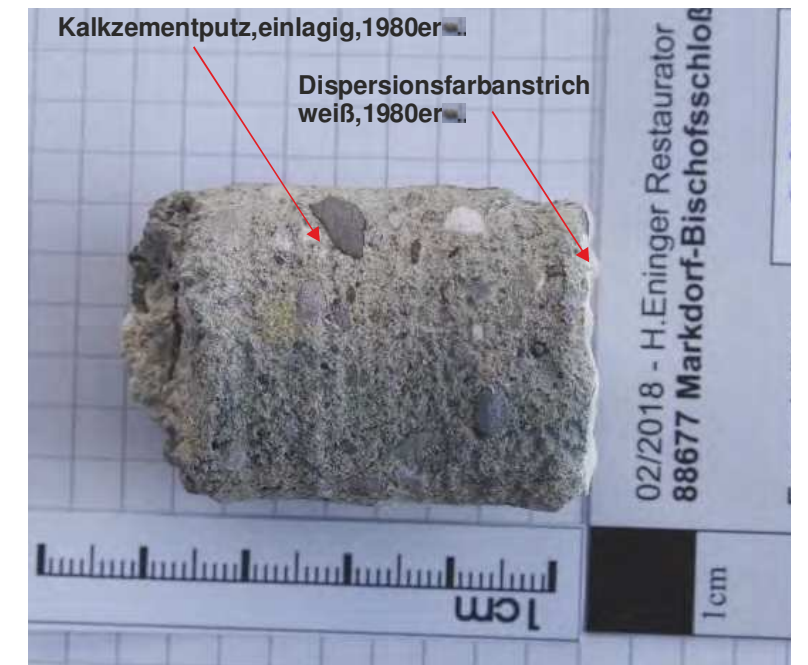
Abb.4 Bfst. B028 (Z172) Kalkzementputz der 1980er Renovierung liegt direkt auf dem Mauerwerk.

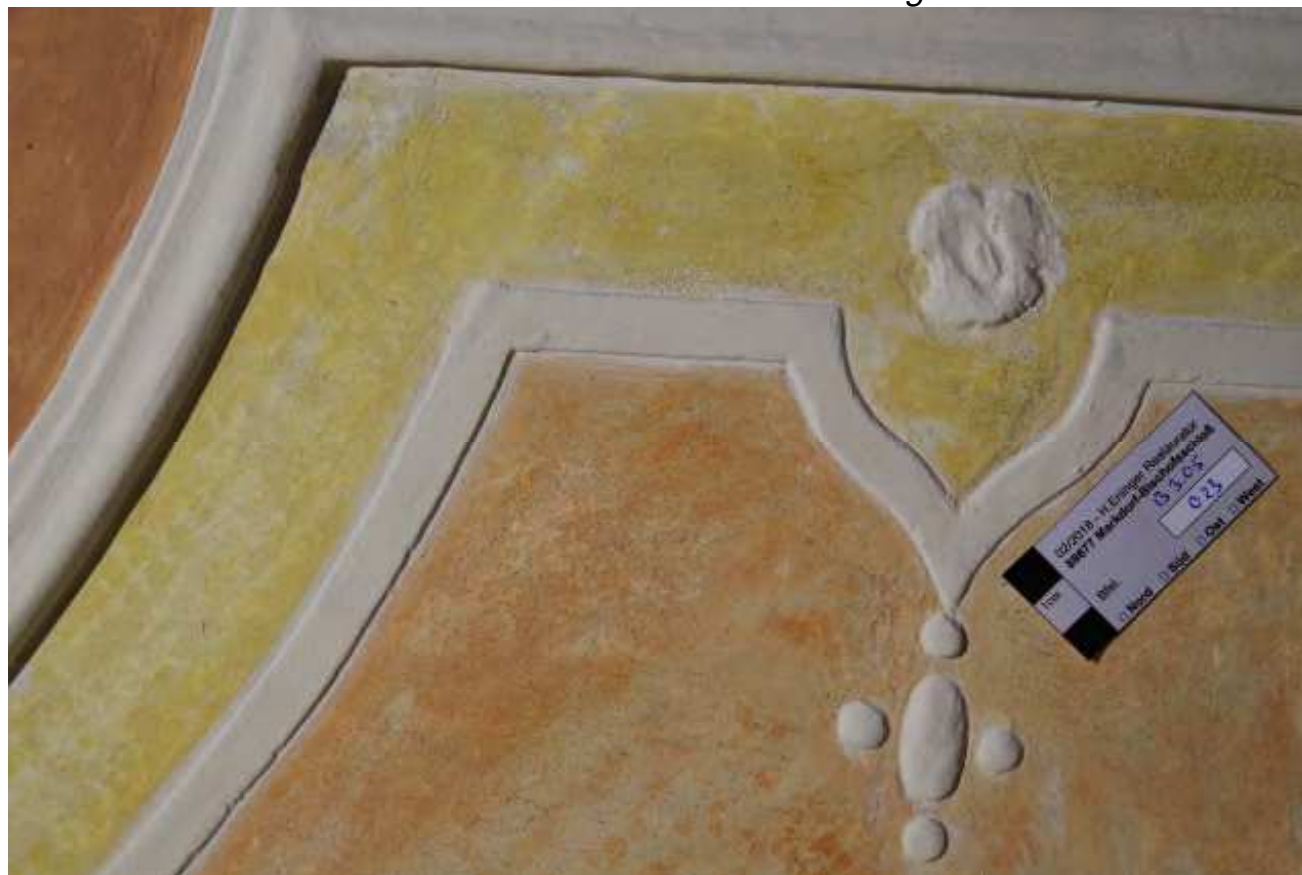
Abb.16 Bfst. B023R(T404)Stuckdecke des 18.Jh.. Primärdokument? ocker und rosa, jedoch stark retuschiert/lasiert.

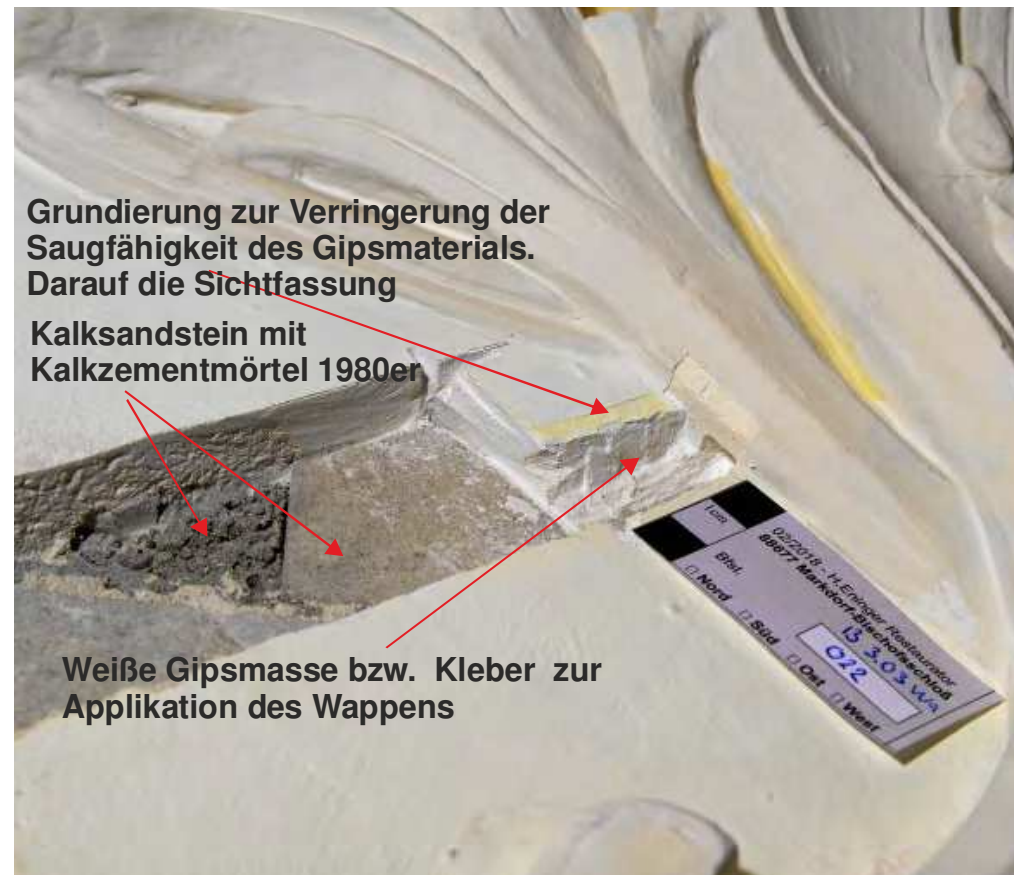
Abb.12 Bfst. B022R - Kalksandsteinwand der 1980er mit z

Grundierung zur Verringerung der Saugfähigkeit des Gipsmaterials. Darauf die Sichtfassung

Kalksandstein mit Kalkzementmörtel 1980er

Weißer Gipsmasse bzw. Kleber zur Applikation des Wappens

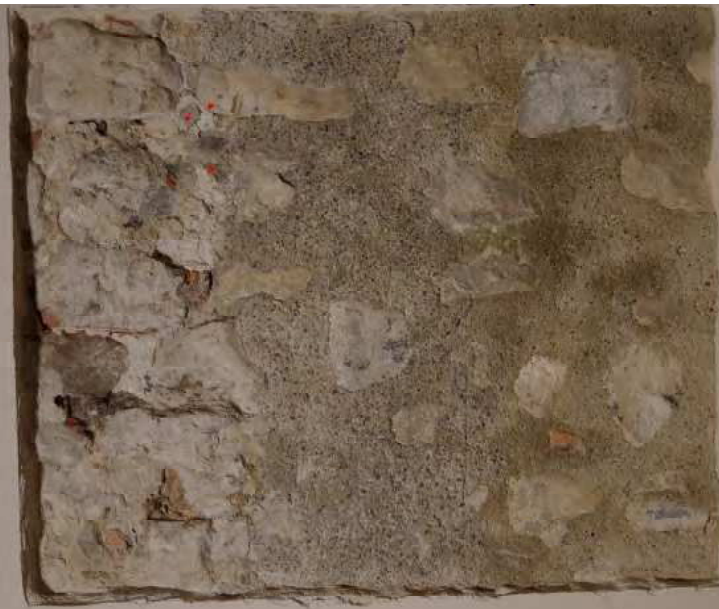
Abb. 3 - Probefeld 1 - Innenraum - S0.13Wc. Rechts Putzmuster RPM1, Mitte RPM2- Bis auf die etwas dunkleren Flecken ist die Putzoberfläche weitestgehend trocken.

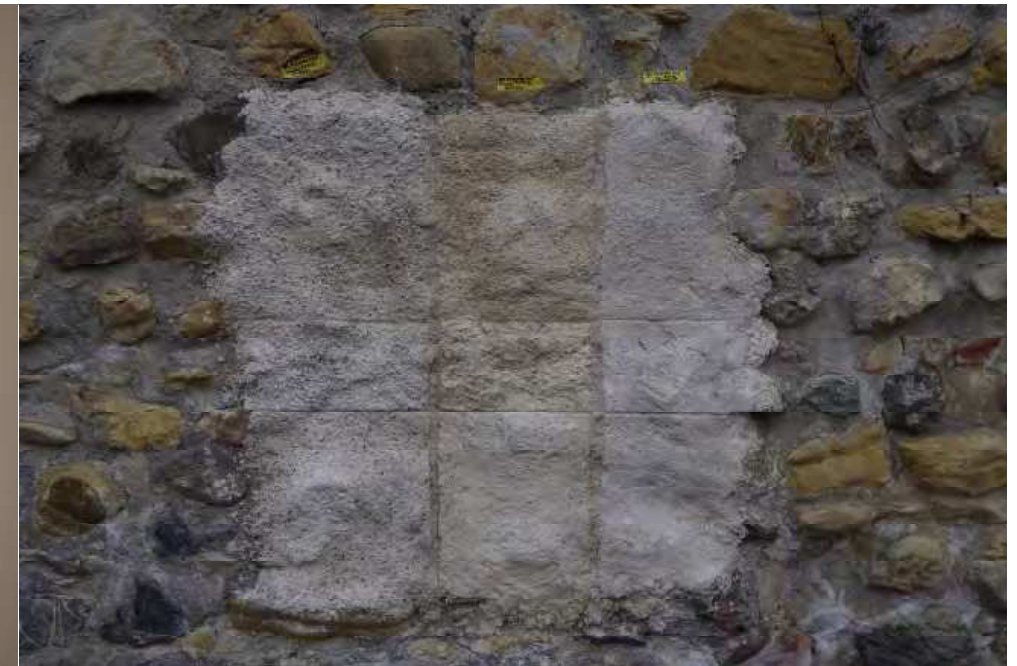
Abb. 5 - Probefeld 2 - Fassade Süd. Links=Putzmuster FPM1, Mitte FPM2 und rechts FPM3
