Fenster | Türen | Tore
Holzmanufaktur Rottweil

Gutachter | Restauratoren

5. Konstruktion/Querschnitte/Profile

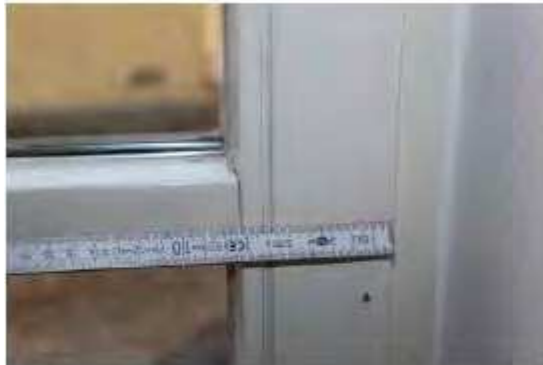
Schlagleistenbund, doppelt so breit wie er eigentlich sein müsste.

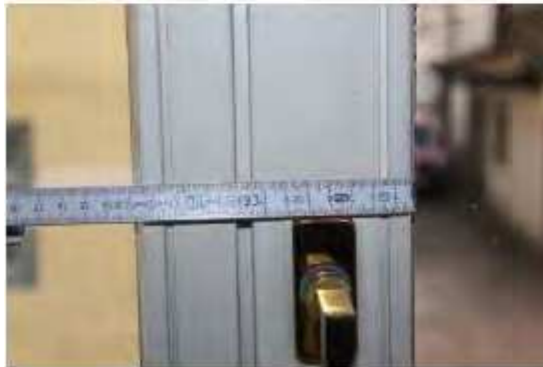
Breite Sprossen, doppelt so breit wie es Fenster in diesem Gebäude eigentlich aufweisen sollten.

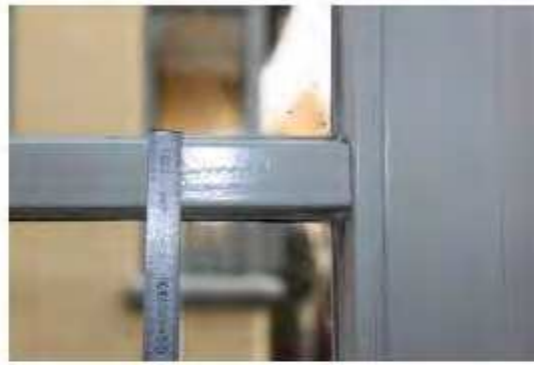
Moderne Beschlagsätze

Die Fenster erfüllen die ihnen zugeordnete Funktion der Belichtung und Belüftung. Die Beschläge müssen grundlegend gereinigt, gefettet und zum Teil schlossertechnisch überarbeitet werden.

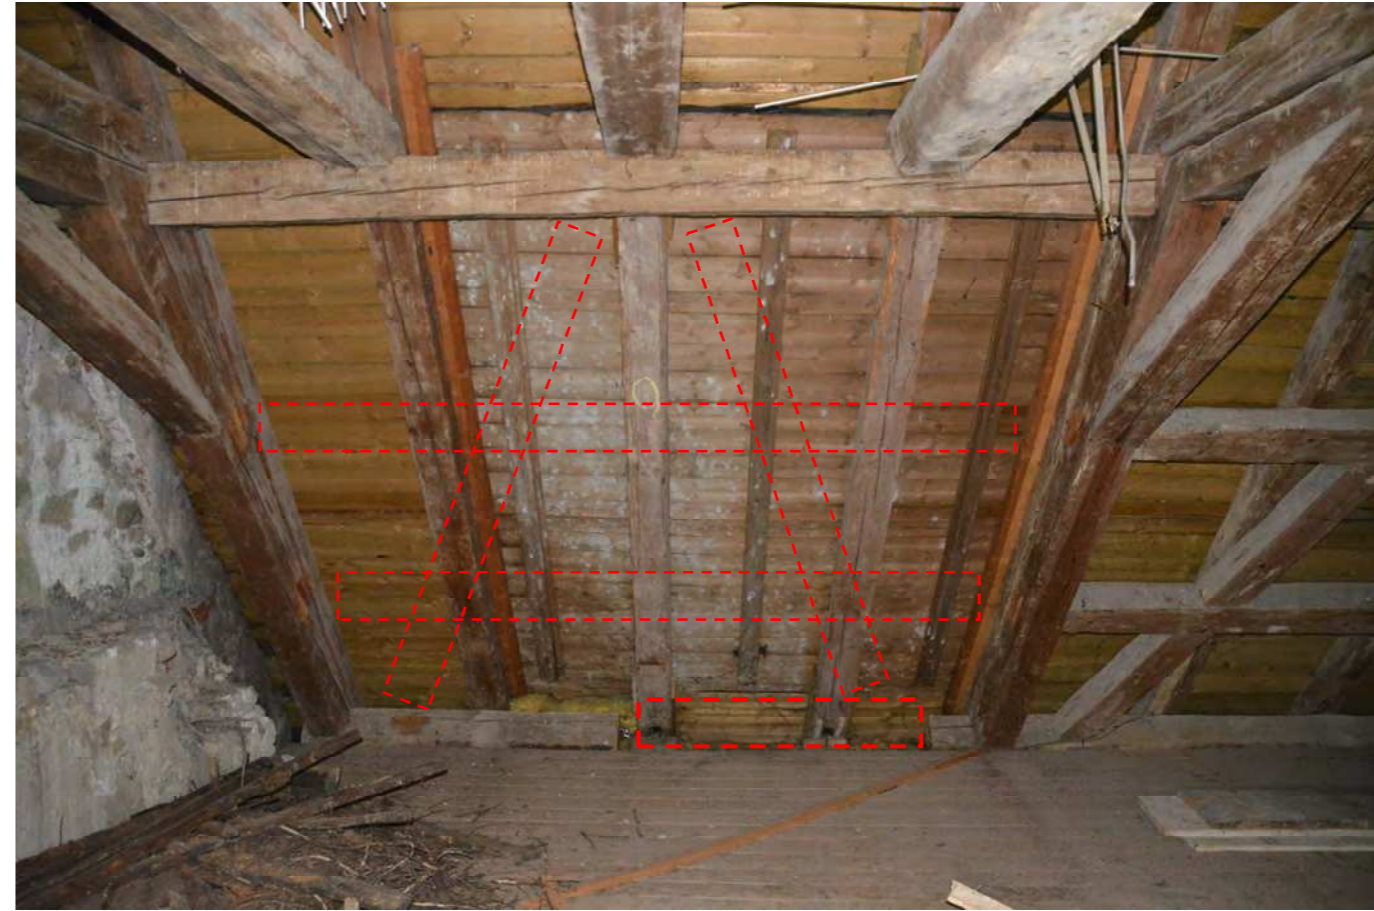
Bild 09, Turm DG 02, Längsverband Nord Ost fehlt

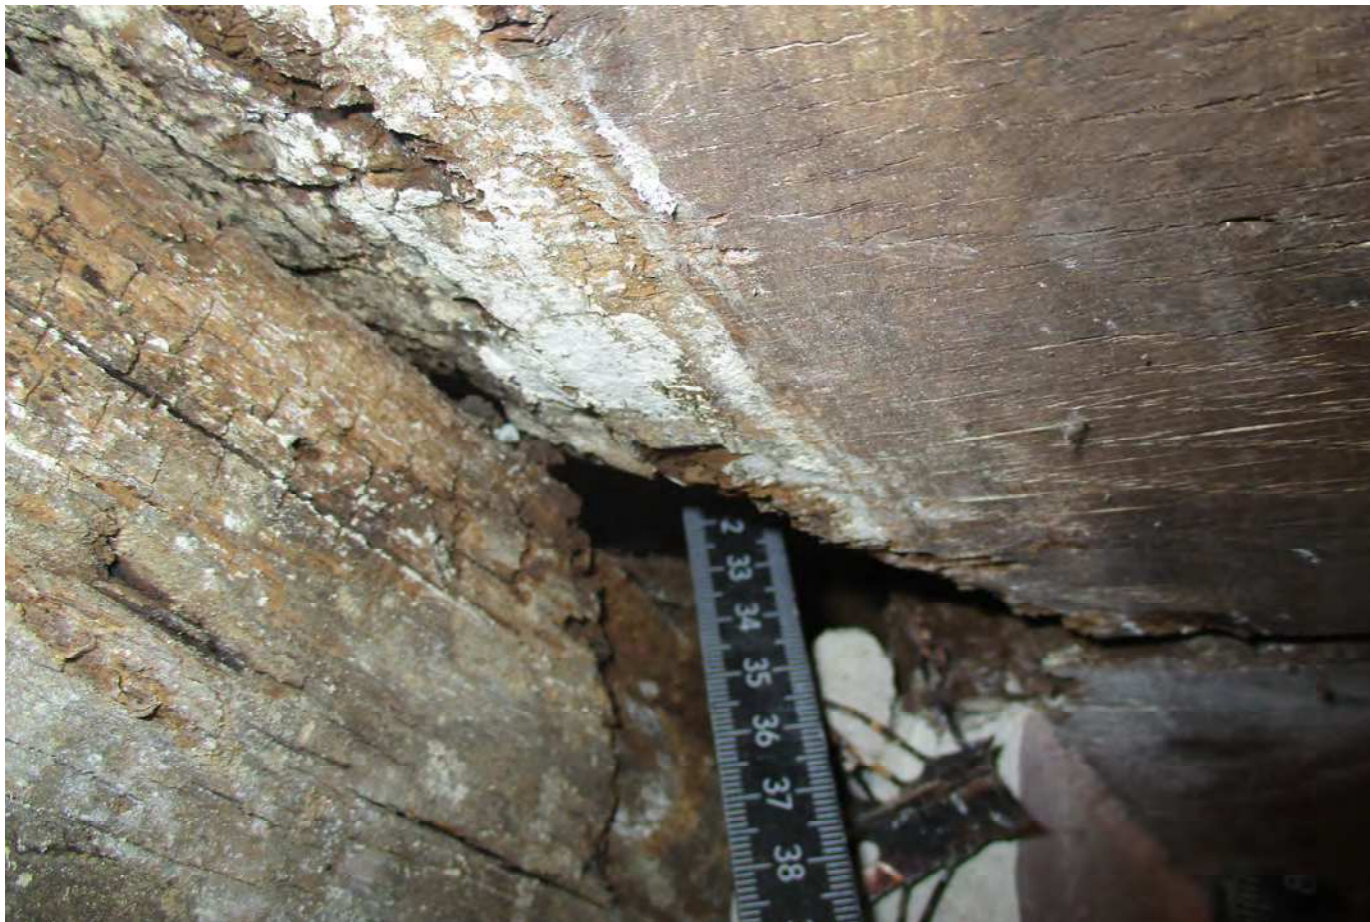
Bild 21, EG01, Raum B 0.04 Holzfeuchte > 19%

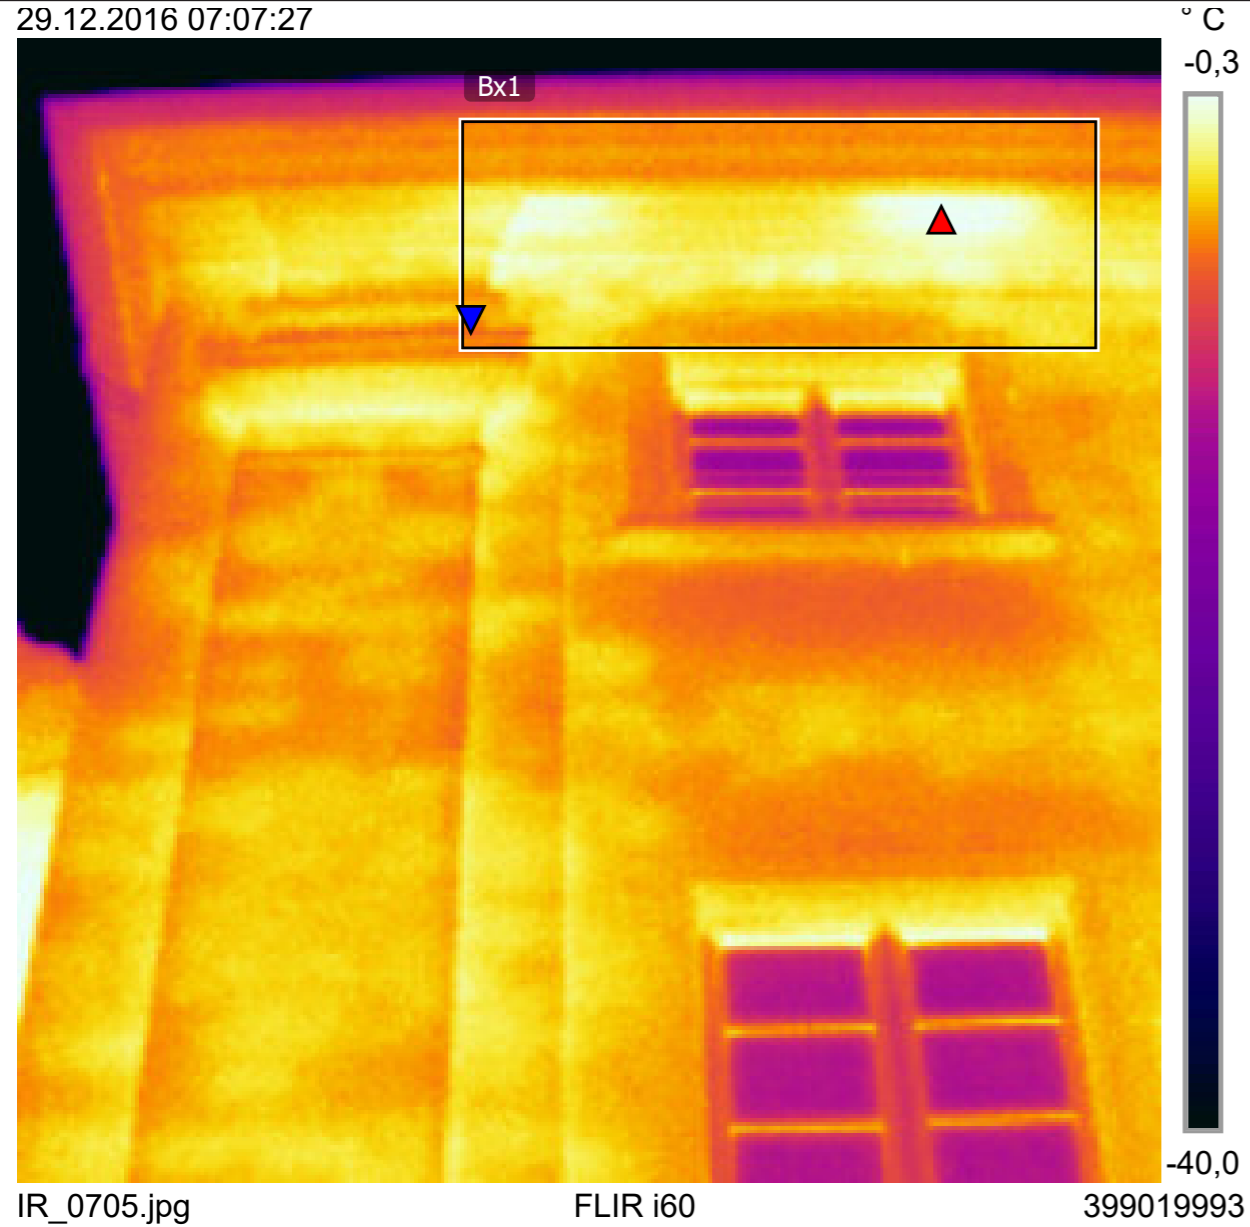
Ostfassade Fenster N D1.07 Neues Schloss

Bx1	Max	0,1
	Min	-5,6
	Average	-3,1
