# Stadt Markdorf

## Bebauungsplan "Am Stadtgraben"

Datum: 19.09.2019, aktualisiert am 19.11.2020

### Artenschutzrechtlicher Kurzbericht

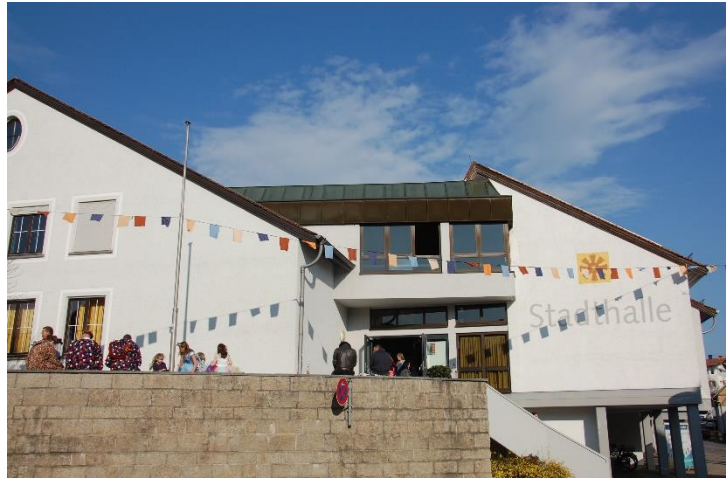
- 
5. Ergebnisse der Untersuchung
    - 5.1 Bezüglich des ersten Teilgebiets stellen sowohl das Gebäude der Stadthalle selbst, als auch die größeren Bäume des Parkplatzes potenzielle Lebensstätten geschützter Arten (insbesondere Vögel und Fledermäuse) dar.

Blick von Westen auf die  
Stadthalle von Markdorf.

- 6.2 Um bei erforderlichen Gebäudeabrissen den Verbotstatbestand der Tötung von Individuen zu vermeiden, sind Abrissarbeiten außerhalb der Schutzzeiten von Vögeln und Fledermäusen, im Zeitraum zwischen Anfang Oktober bis Ende Februar durchzuführen.

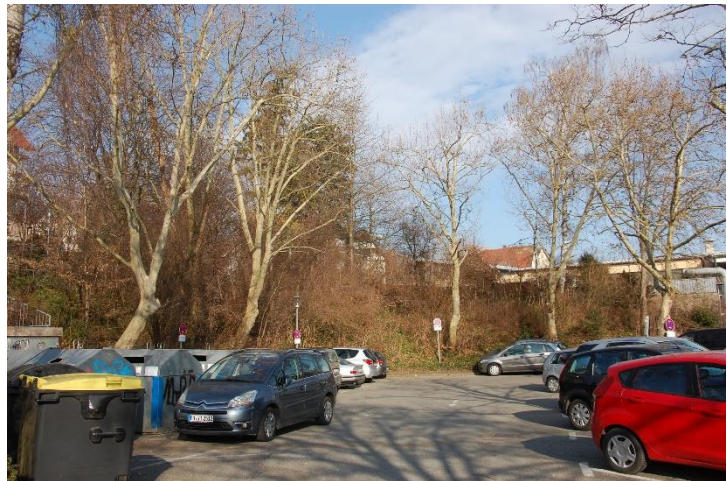
Der Parkplatz der Stadt-  
halle mit einigen größeren  
Bäumen.

6. Maßnahmen
  - 6.1 Gemäß § 39 Abs. 5 BNatSchG ist es verboten, in der Zeit vom 01.03. bis 30.09. außerhalb des Waldes vorkommende Bäume, Sträucher oder andere Gehölze zu roden. Notwendige Gehölzbeseitigungen sowie die Baufeldräumung müssen daher in jedem Fall außerhalb der Brutzeit von Vögeln zwischen dem 01.10. und dem 28.02. des jeweiligen Jahres erfolgen.

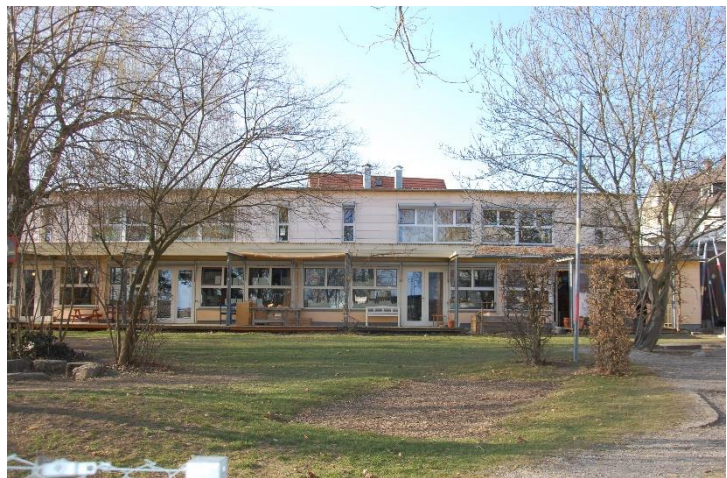
- 5.2 Gleiches gilt auch für das Gebiet des Kindergartens "St. Elisabeth" (Teilbereich 2), wo das Gebäude und einzelne größere Gehölze des Spielplatzes potenziell als Lebensstätten geschützter Arten fungieren.

Blick von Süden auf den  
Kindergarten "St. Elisabeth"

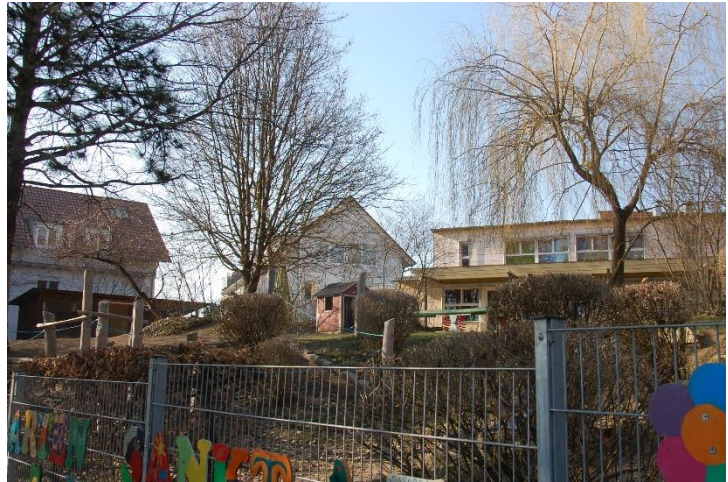
Der Spielplatz des Kindergartens mit einigen größeren Bäumen.

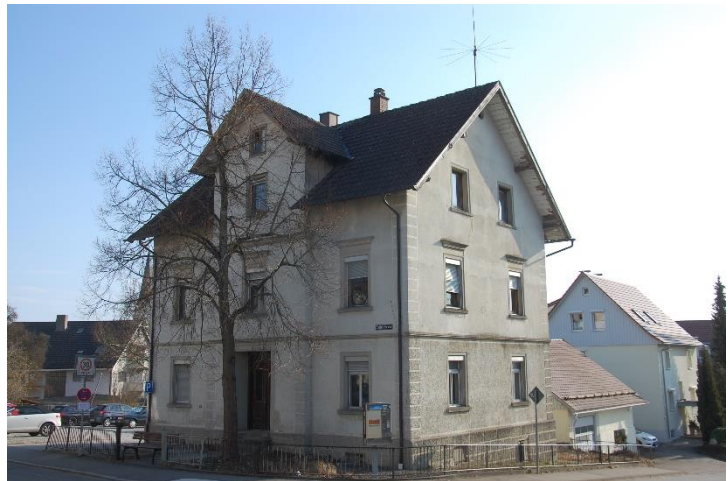
- 5.3 Das auffällige Haus in der Spitalstraße 2 (Teilfläche 3) weist schon von außen erkennbare Strukturen (Löcher im Unterdach, Spalten in der Fassade, Rollladenkästen, Ausfaltungen an Balken etc.) auf, welche für gebäudebrütende Vogelarten und Fledermäuse relevant erscheinen. Der Dachboden des Gebäudes ist von innen nicht verkleidet und relativ hell. Große Öffnungen im Giebel können Fledermäusen und gebäudebrütenden Vogelarten Zugang gewähren. Unter den Ziegeln auf der Nordseite des Daches wurden zwei Vogelnester (vmtl. Haussperling) gefunden und an der Südfassade ist unterhalb des Daches ein Nistkasten angebracht. Weitere Hinweise oder Spuren geschützter Arten konnten nicht festgestellt werden. Der Keller des Gebäudes ist durch die Fenster relativ hell. Die Wände bestehen aus Ziegelmauern, welche teilweise verputzt sind. Hinweise oder Spuren weiterer geschützter Arten lagen trotz theoretisch geeigneter Strukturen nicht vor.

Blick von Norden auf das leerstehende Gebäude an der Ecke "Bussestraße"- "Spitalstraße" (Spitalstraße 2).

- 6.3 Um den Verlust potenzieller Fledermausquartiere durch den Abriss des Gebäudes in der Spitalstraße 2 auszugleichen sind vier Fledermauskästen (z.B. Fa. Schwegler, Fledermausflachkasten 1FF) am Neubau bzw. an Gebäuden der näheren Umgebung anzubringen.

- 6.4 Als Ersatz für den Wegfall potenzieller bzw. nachgewiesener Fortpflanzungsstätten von gebäudebrütenden Vogelarten (Haussperling, Hausrotschwanz) sind vor dem Abriss des Gebäudes in der Spitalstraße 2, spätestens jedoch bis März des Folgejahres mind. zwei Halbhöhlen (z.B. Fa. Schwegler, Halbhöhle 2HW) und vier Mauerseglerkästen (z.B. Fa. Schwegler, Mauerseglernistkasten 17) an Gebäuden der näheren Umgebung anzubringen. Erfahrungsgemäß bevorzugen Haussperlinge Mauerseglernisthilfen gegenüber Sperlingskoloniehäusern, weshalb dieser Kastentyp als Ersatzmaßnahme für den Haussperling empfohlen wird.

- 6.5 Der am Gebäude in der Spitalstraße 2 angebrachte Vogelnistkasten ist vor Beginn der Arbeiten, außerhalb der Vogelbrutzeit im Zeitraum zwischen 01.10. und 28.02., abzunehmen und bis spätestens März des folgenden Frühjahrs an einem geeigneten Gebäude der näheren Umgebung wieder aufzuhängen.

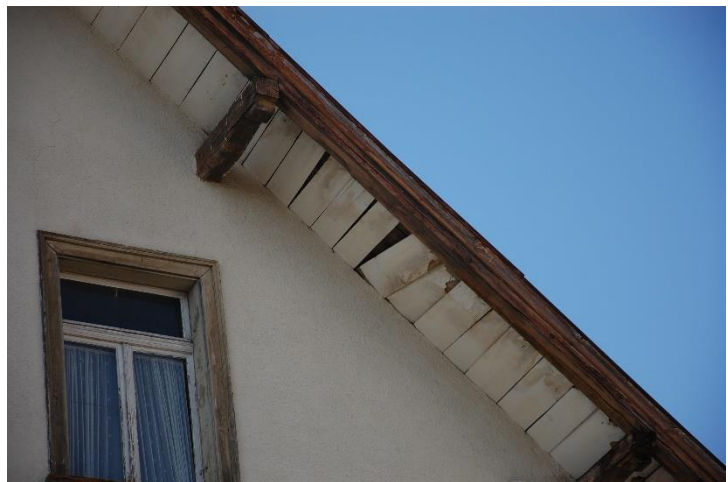
Dach und Fassade des Gebäudes weisen teils schwere Schäden auf. Die Spalten in der Unterdachverkleidung stellen potenzielle Quartiere für Fledermäuse bzw. Nistmöglichkeiten für Gebäudebrüter dar.

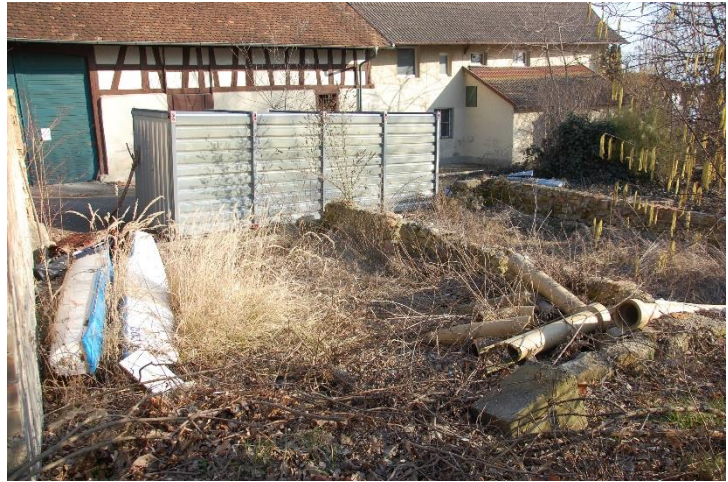
- 5.4 Die Fläche neben dem "Heggbacher Hof" (Teilgebiet 4) scheint anhand der Habitatausstattung zwar grundsätzlich für Reptilien geeignet, jedoch befindet sich das Grundstück noch nicht sehr lange in diesem geeigneten Zustand, da sich dort vormals ein Gebäude befunden hatte. Anhand der Tatsachen, dass der Lebensraum noch nicht längere Zeit zur Verfügung steht und keine direkte Anbindung an weitere für Reptilien geeignete Habitate erkennbar ist, ist ein Vorkommen geschützter Reptilien in diesem Bereich als unwahrscheinlich anzusehen. Auf der Fläche befinden sich jedoch einige Gehölze, darunter zwei ältere Bäume mit Totholz und Ausfaltungen welche potenziell für Fledermäuse oder höhlenbrütende Vogelarten relevant sein könnten.

Blick von Westen auf die Fläche neben dem "Heggbacher Hof". Das früher dort stehende Gebäude wurde abgerissen. Die Fläche scheint als Lebensraum für Reptilien geeignet, liegt jedoch isoliert von anderen Reptilienhabitaten.

Eingriff ist wenig zielführend, da nicht ausgeschlossen werden kann, dass eine Besiedlung der potenziellen Lebensstätten durch geschützte Arten erst im Zeitraum zwischen Begutachtung und Eingriff stattfindet. Da sich innerhalb aller Teilflächen jedoch prinzipiell potenziell geeignete Habitate befinden, sind vor einem Eingriff einzelne Bäume und Gebäude sowie für Reptilien geeignete Bereiche detailliert artenschutzrechtlich zu untersuchen. Dies betrifft namentlich die Stadthalle, die größeren Bäume des daran angrenzenden Parkplatzes, den Kindergarten, die größeren Bäume des zugehörigen Spielplatzes, die älteren Bäume neben dem "Heggbacher Hof", die Bäume der zentral gelegenen Streuobstwiese sowie das potenzielle Reptilienhabitat am Heggbacher Hof.

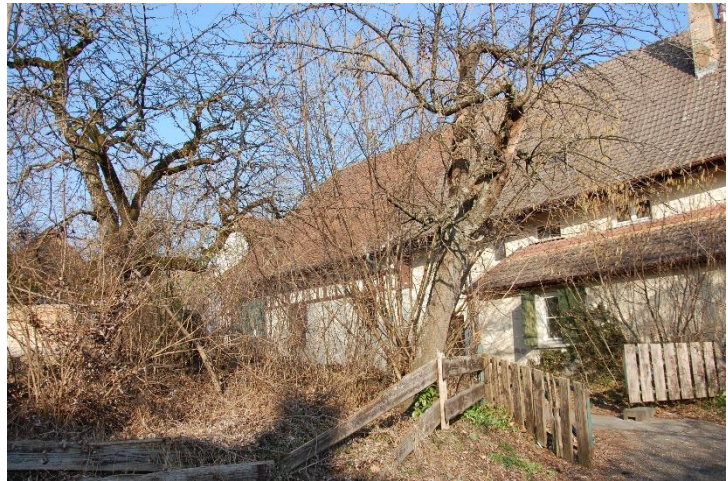
Zwei ältere Bäume mit Totholz und Ausfaltungen benachbart zum "Heggbacher Hof".

- 6.6 Sollten die beiden Altbäume im Bereich des Heggbacher Hofes (Teilgebiet 4) gerodet werden, so ist der damit einhergehende Verlust an Baumhöhlen durch vier Fledermaus-Rundhöhlen (z.B. Fa. Schwegler Fledermaus-Rundhöhle 2F), zwei Starenkästen (z.B. Fa. Schwegler Starenkobel 3S) und zwei Meisenkästen (z.B. Fa. Schwegler Nisthöhle 1B mit 32 mm Lochdurchmesser) zu kompensieren.

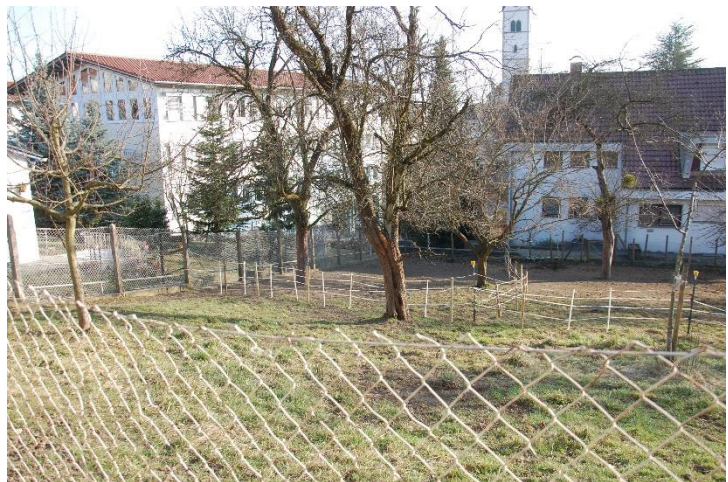
- 5.5 Der Streuobstbestand zentral im Plangebiet (Teilbereich 5) besteht vorwiegend aus älteren Bäumen von denen viele Totholz, Spalten und/oder Höhlen aufweisen. Die Bäume stellen somit potenzielle Lebensstätten für geschützte Arten (v.a. Vögel und Fledermäuse) dar.

Blick von Norden auf die Streuobstwiese. Die Bäume sind vorwiegend älter und weisen oft Höhlen, Spalten und/oder Ausfaltungen auf.
