ERNEUERUNG DER
HISTORISCHEN INNENSTADT

ERNEUERUNG
DER HISTORISCHEN
INNENSTADT

Eine Dokumentation

Bischofsschloß – Schloßscheuer – Tiefgarage

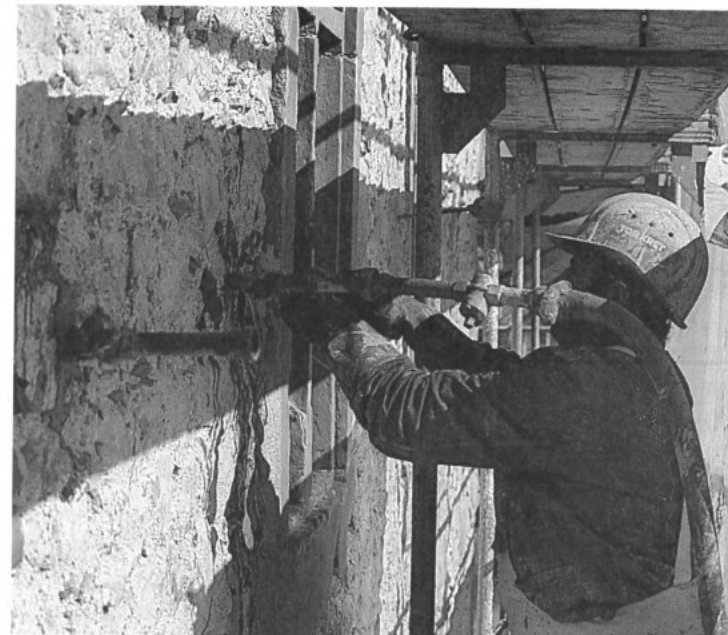
Verpressungsarbeiten am Turm 1984

einzelnen Geschosse befördert. Als weitere Schwierigkeit ergab sich, daß nach Abschlagen des Putzes die schon früher erkennbaren Risse in der äußeren und inneren Schale der Umfassungsmauern erheblich größer und gefährlicher als angenommen waren. Die Risse im Mauerwerk und die gebrochenen Stürze mußten im Torkretverfahren und durch Injektionen einer Zementsuspension (ca. 70 t) zur Verfestigung des Mauerwerks geschlossen werden.

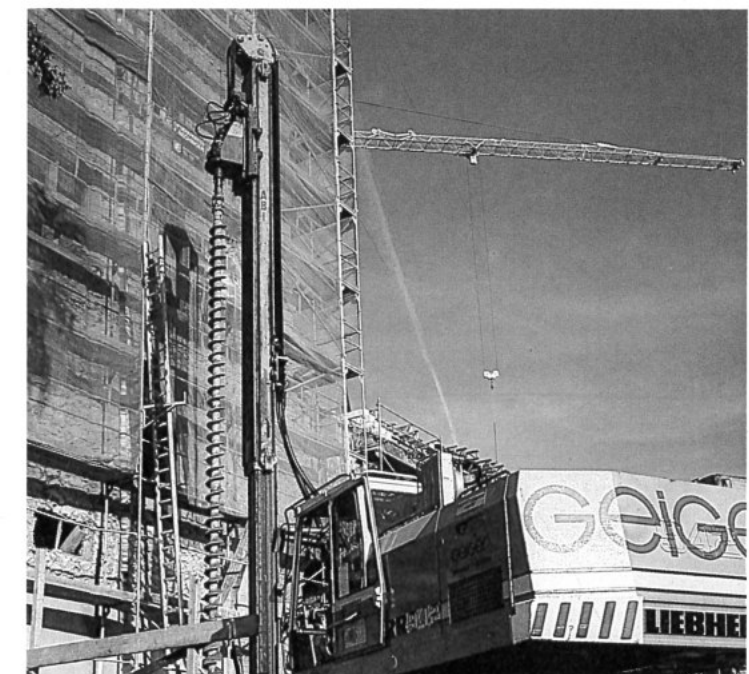
Bohrungen für den „Berliner Verbau“ 1983

vor allem aus dem geringen Abstand von nur 5 m zur Stadtmauer und dem 33 m hohen Schloßturm. Ein 10 m hoher „Berliner Verbau“ wurde zur Sicherung der alten Bauwerke und der tiefen Baugrube notwendig. Jegliche Erschütterungen mußten bei den Verbauarbeiten vermieden werden, da das jahrhundertealte Gemäuer keine Bewegungen und Setzungen hätte aufnehmen können, ohne in seinem Gefüge verletzt zu werden.

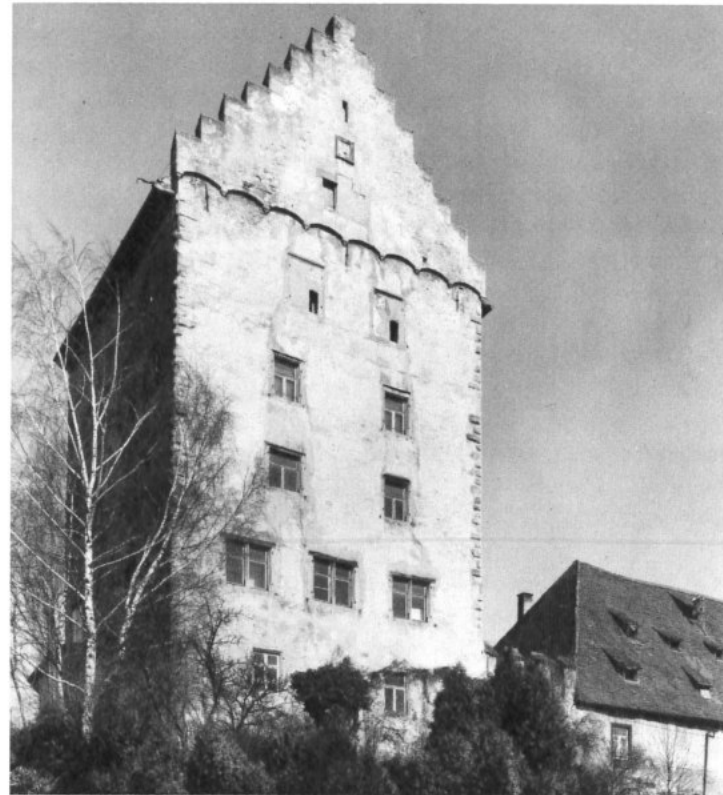
Abb. 1 Bischofsschloß und Schloßscheuer vor der Sanierung

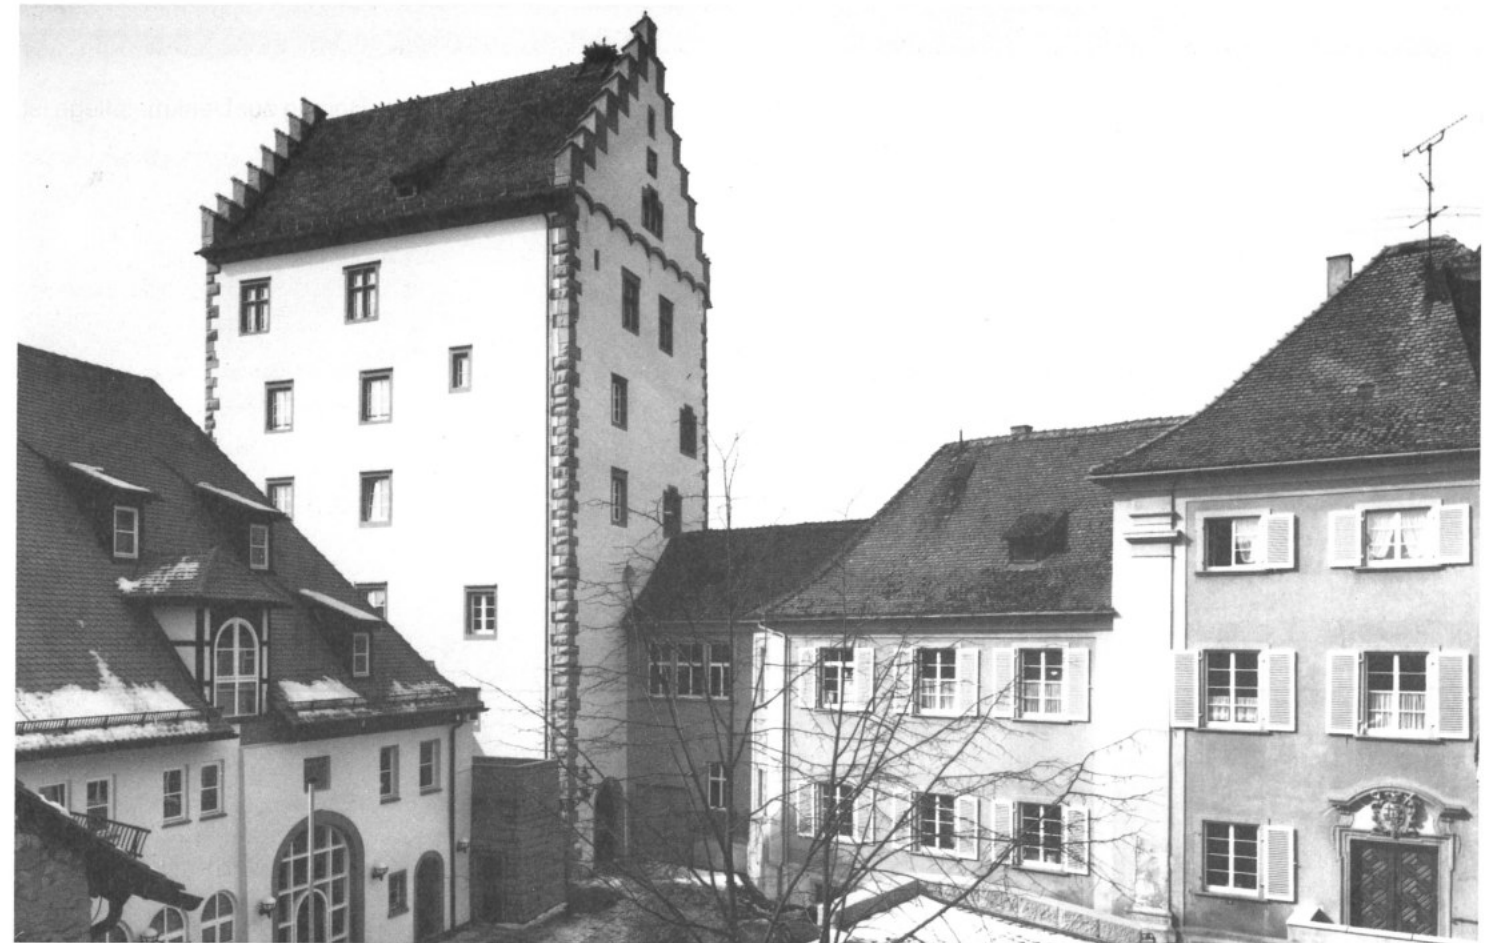
Abb. 2 Bischofsschloß und Schloßscheuer nach der Sanierung

Die neue Ansicht des nunmehr sanierten Bischofsschlosses – an das wir uns nun in den nächsten Jahrzehnten gewöhnen werden – zeigt, daß sich die Anstrengungen gelohnt haben: in seinem renovierten äußeren Gewande repräsentiert das Bischofsschloß nun wieder den stolzen Eckpfeiler der historischen Altstadt von Markdorf (Abb. 2).

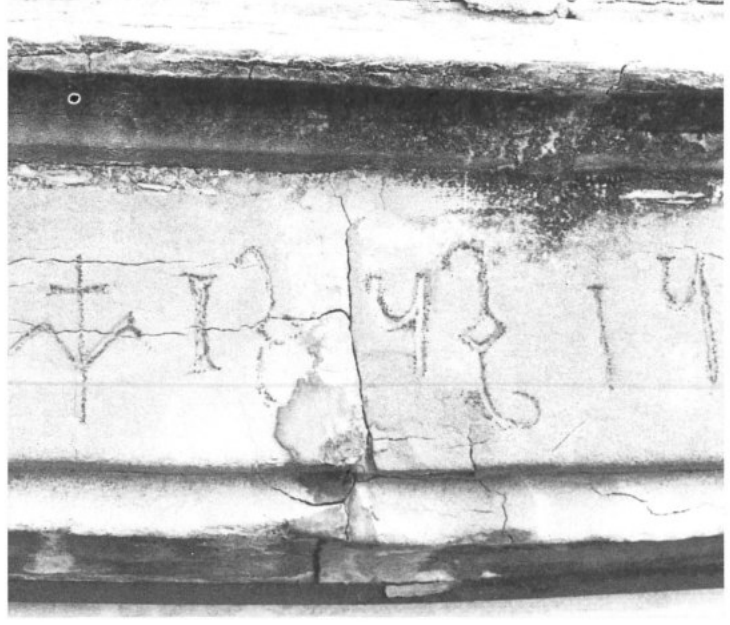
Abb. 6 Steinmetzzeichen und Datumsinschrift auf einem Fenstersturz an der Südseite im 2. Obergeschoß des Bischofsschlosses

Rätselraten bereitet die auf einem Fenstersturz am Äußeren angebrachte Inschrift, die neben einem Steinmetzzeichen eine Jahreszahl zeigt, die man eigentlich 1/4/14 (also 1414) lesen möchte, die aber wohl als 1/5/15 (also 1515) gelesen werden soll: ein Datum, das in jedem Fall außerhalb der überlieferten Bauzeit liegt (Abb. 6).

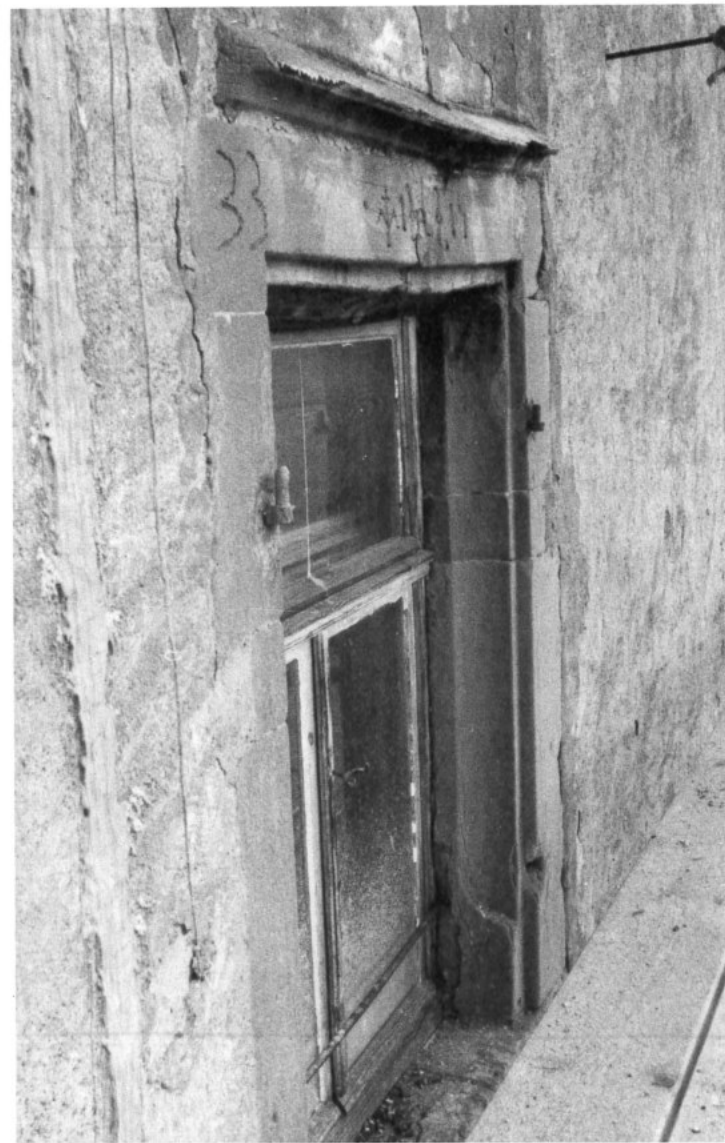
Abb. 9 Fenster mit Datumsschrift an der Südseite im 2. Obergeschoß des Bischofsschlusses

in zwei Teile geteilt waren, hatte der Ausbau desselben zur Folge, daß in den meisten Fällen der Fenstersturz unter der Last des darüber aufliegenden Mauerwerks gebrochen ist (Abb. 9). Die nordwestlichen Eckzimmer des 2. und 3. Obergeschoßes besaßen im ursprünglichen Bestand bereits größere Fenster: nämlich dreiteilige Staffelfenster mit zwei Pfosten und einem erhöhten Mittelteil (Abb. 12). Hier wurden die Kreuzstöcke ebenfalls entfernt, doch wurde in der Mitte ein Pfosten wieder eingebaut, wobei sich von außen besehen eine ganz seltsame Fensterform ergab (Abb. 10). Verwitterungsschäden, dazu der in jüngster Zeit rapide zunehmende Steinerfall, hatten zur Folge, daß auch diese Fenster weitgehend zerstört waren (Abb. 11) und jetzt erneuert werden mußten.

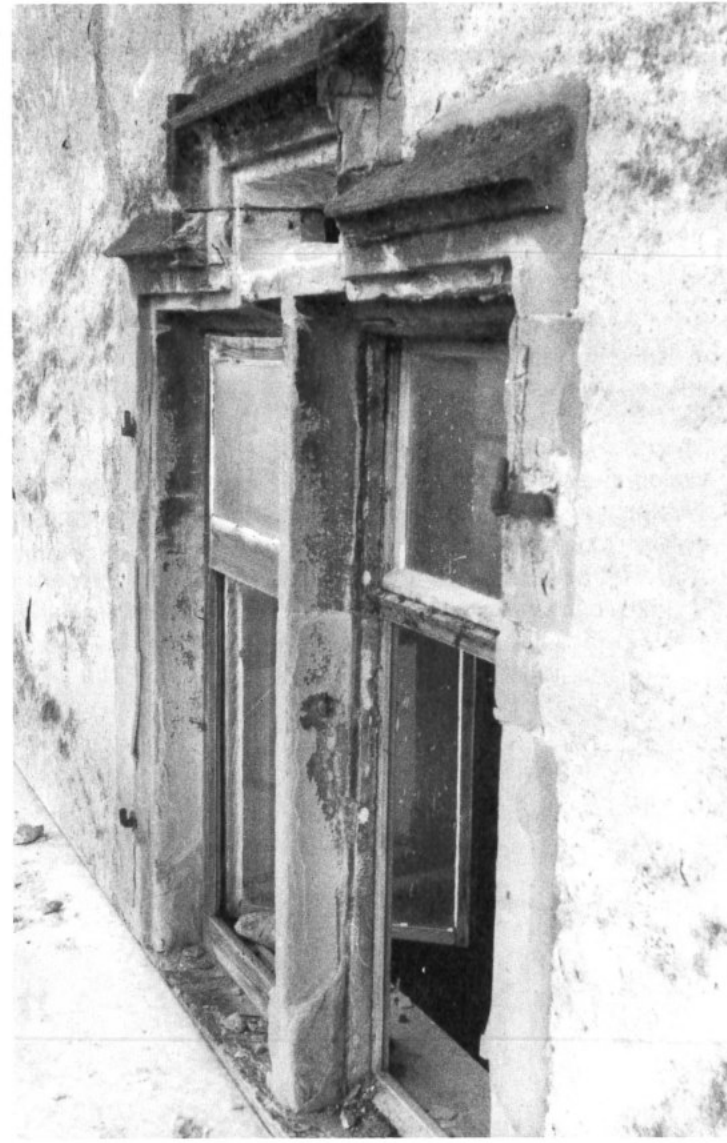
Abb. 10 Staffelfenster an der Nordseite im 2. Obergeschoß des Bischofsschlusses vor der Sanierung

Folgeschäden des barocken Umbaus waren schon von außen erkennbar. Ursprünglich waren alle Fenster als Kreuzstockfenster ausgebildet, mit steinernen Pfosten, welche den Fenstersturz unterstützten, sowie mit steinernen Kreuzriegeln. Diese aus der spätgotischen Tradition stammende Bauform war auch

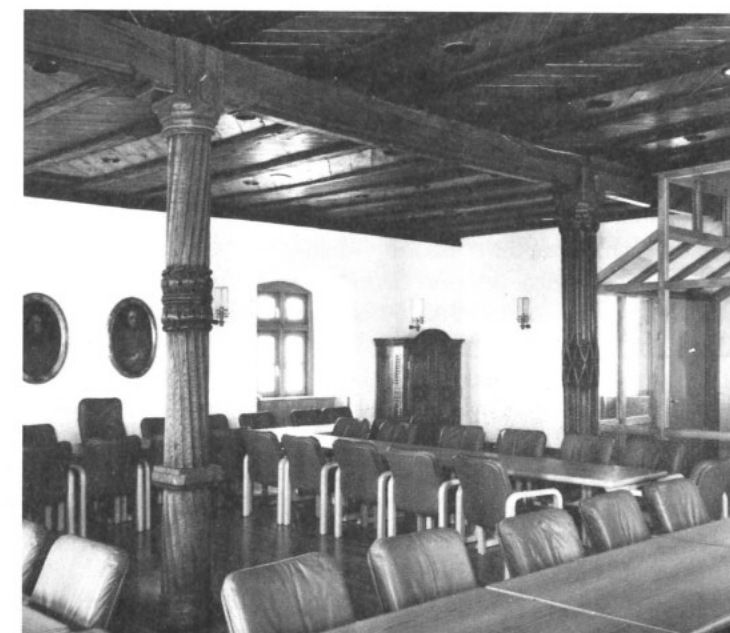
Abb. 21 Der „Rittersaal“ nach der Sanierung

Ein besonderes Problem für die gesamte Sanierung des Bischofsschlosses stellte die Brandschutzforderung nach einem feuersicher abgeschlossenen Treppenhaus dar: ihr mußte in den drei unteren Stockwerken die barocke Treppe vollständig geopfert werden. Im Rittersaal sollte der Treppeneinbau den Raumeindruck so wenig wie möglich stören: so wurde er in Form eines transparent verglasten Rahmengerüsts ausgebildet. Die dahinter sichtbare Treppe nimmt die barocke Form wieder auf.

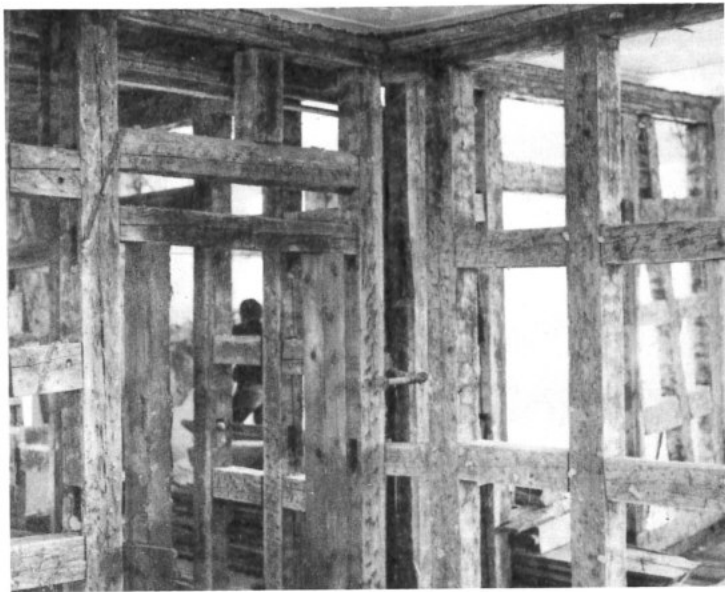
Abb. 22 und 23 Im 3. Obergeschoß des Bischofsschlosses vor der Sanierung

Beim barocken Umbau von 1735 war in den drei mittleren Stockwerken (1. bis 3. Obergeschoß) des Bischofsschlosses die ursprüngliche Stützkonstruktion ausgebaut worden. Die Lasten des inneren Ausbaugesüges sollten stattdessen vollständig von den Fachwerk-Trennwänden zwischen den einzelnen Räumen aufgenommen werden. Die während der Sanierung aufgenommenen Bilder (Abb. 22 und 23) zeigen, daß es sich dabei durchaus um stabile Wände handelte, und daß insbesondere an den Zimmerecken durch Bündelung mehrerer Fachwerkpfosten durchaus eine gewisse Stabilität anzunehmen ist.

So kam es zu erheblichen Verformungen der Decken, und die danach erfolgten ausgleichenden Fußbodenauffütterungen stellten zusätzliche Belastungen dar, die zu weiteren Folgeschäden führten. Bei der Begutachtung des Baubestandes vor der Sanierung waren Absenkungen der Deckenbalken bis zu 35 cm festzustellen, Balkenbrüche, aber auch Brautfäulebildung bis zur Würfelbrüchigkeit. Das Gutachten kam zu dem Ergebnis, daß der innere Ausbau des Bischofsschlosses insgesamt nicht gehalten werden könnte.

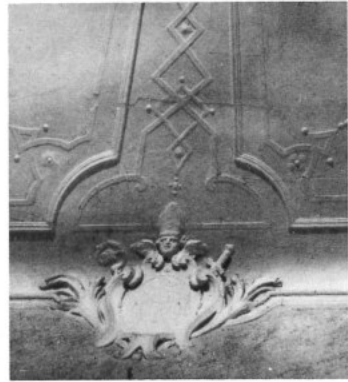
Abb. 26 Wappen des Bischofs Johannes VIII. Franz in der Kapelle vor der Sanierung

An der Nordwand der Kapelle befand sich einst der Altar. Darüber an der Deckenvoute das Wappen des Bischofs Johannes VIII. Franz Schenk von Stauffenberg, der den barocken Umbau hatte durchführen lassen (Abb. 26).

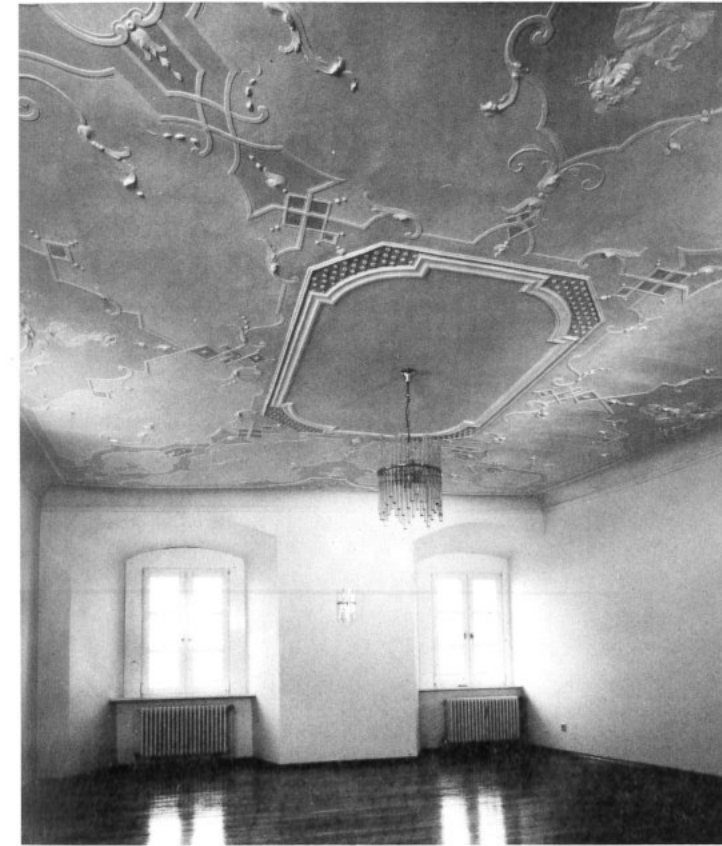
Abb. 29 Der Jahreszeitensaal im 3. Obergeschoß des Bischofsschlosses nach der Sanierung

Der Reiz dieser Stukkaturen liegt besonders im Dekorativen: mit der ornamentalen Aufteilung der Felder durch Bänder, was dieser Stilform des barocken Stucks die Bezeichnung „Bandelwerk“ eingetragen hat. Aus der strengen ornamentalen Aufteilung dieses Bandelwerks lösen sich bereits einige frei aus-

schwingende Rocailles, und die frei modellierten Büstenbilder der Jahreszeiten-Allegorien kontrastieren reizvoll dazu.

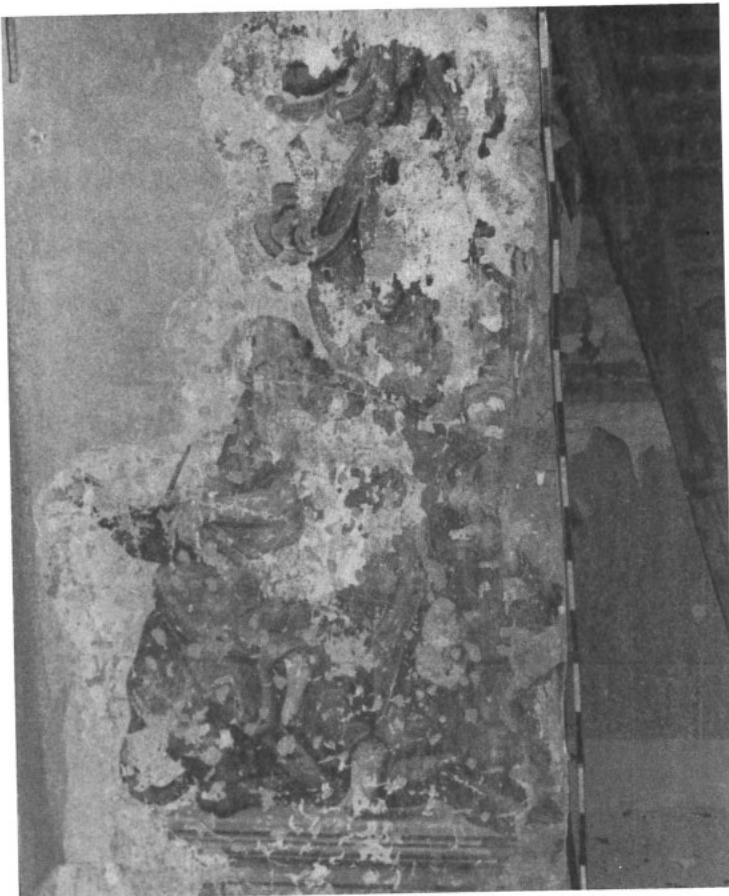
Abb. 37 Fragment eines barocken Evangelisten-Wandbildes im 2. Obergeschoß des Bischofsschlosses bei der Aufdeckung während der Sanierung

Von der einstigen malerischen Ausstattung des Bischofsschlosses mit Wandbildern war bisher nichts bekannt. Während der Sanierungsarbeiten stieß man im nordwestlichen Eckzimmer des 2. Obergeschosses auf die spärlichen Überbleibsel einer einstmals offenbar reichen barocken Ausmalung: in der äußersten Ecke wurden die Reste eines Wandbildes des Evangelisten Lukas (mit dem Stier) entdeckt (Abb. 37), und aus dieser Darstellung eines der vier Evangelisten kann mit Sicherheit geschlossen werden, daß auf den übrigen – heute kahlen – Wänden dieses Raumes einstmals auch noch die anderen

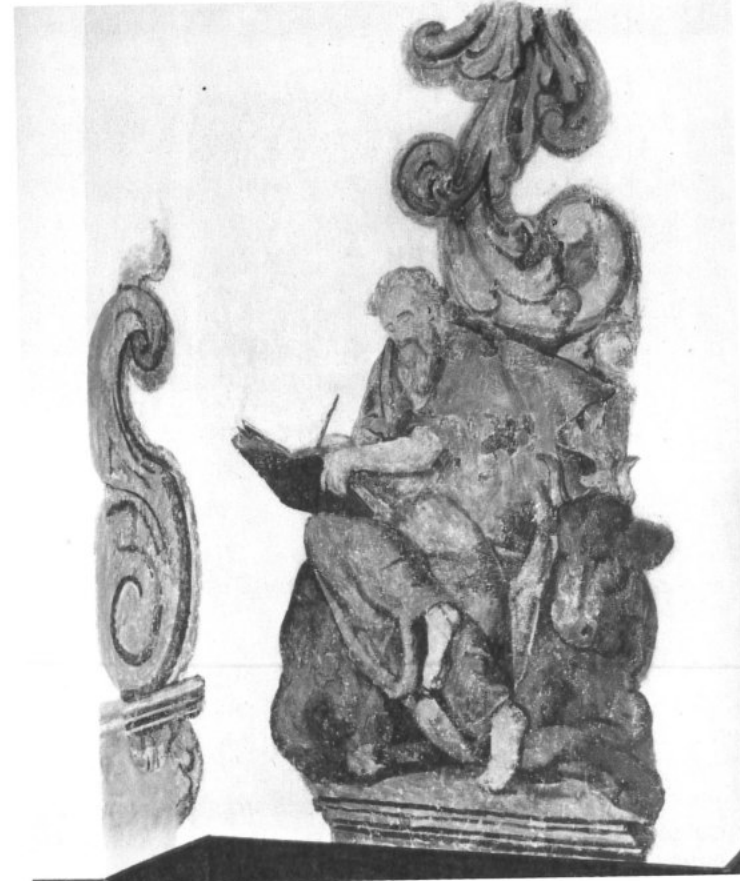
Abb. 38 Barocke Wandmalereifragmente im 2. Obergeschoß nach der Sanierung

drei Evangelisten dargestellt waren. Die Evangelistenbilder waren – den aufgefundenen Resten nach zu urteilen – mit üppig gestaltetem dekorativen Rankenwerk verbunden (Abb. 38). Die Fensternischen desselben Zimmers enthielten im oberen Teil (über einer Vertäferung) ebenfalls dekorative Malerei, und zwar waren hier auf hellblauem Grund Büsten von allegorischen Figuren dargestellt (Abb. 39 und 40), ähnlich den stukkieren Büsten an der Stuckdecke des Jahreszeitenssaals (vgl. Abb. 31).

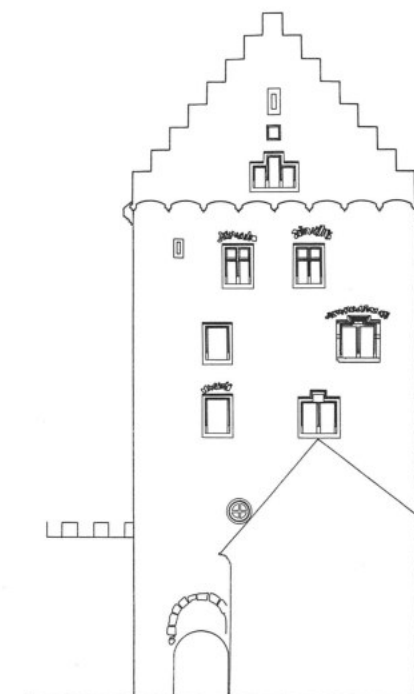
Abb. 9 Markdorf, Befundzeichnung der Nordwand.

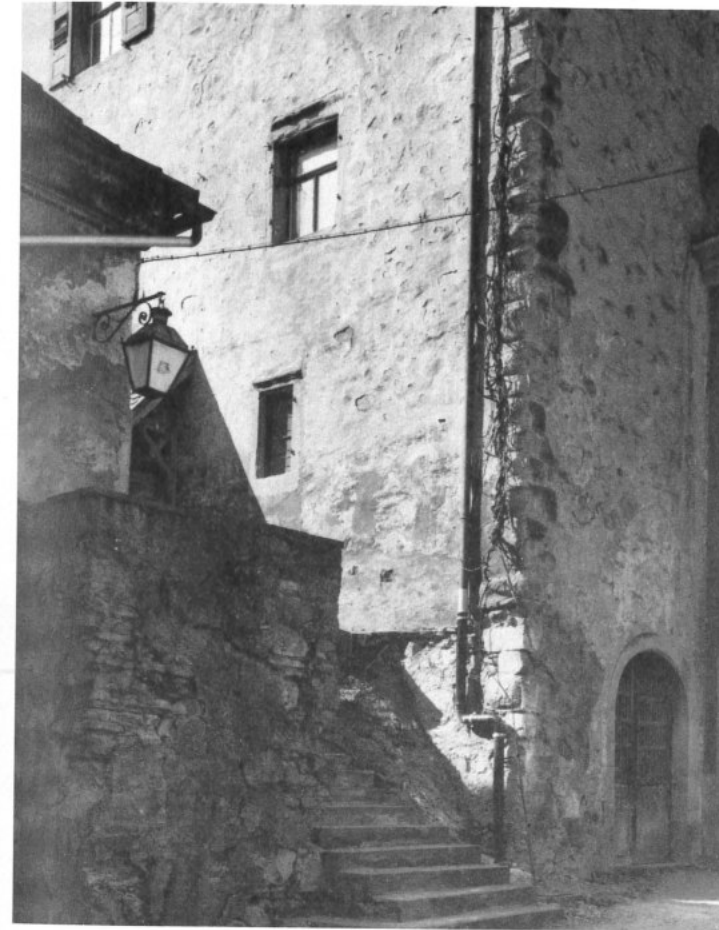
Abb. 11 Markdorf, Buckelquader in mittelalterlicher Bautradition an der Nordostecke des Gebäudes.

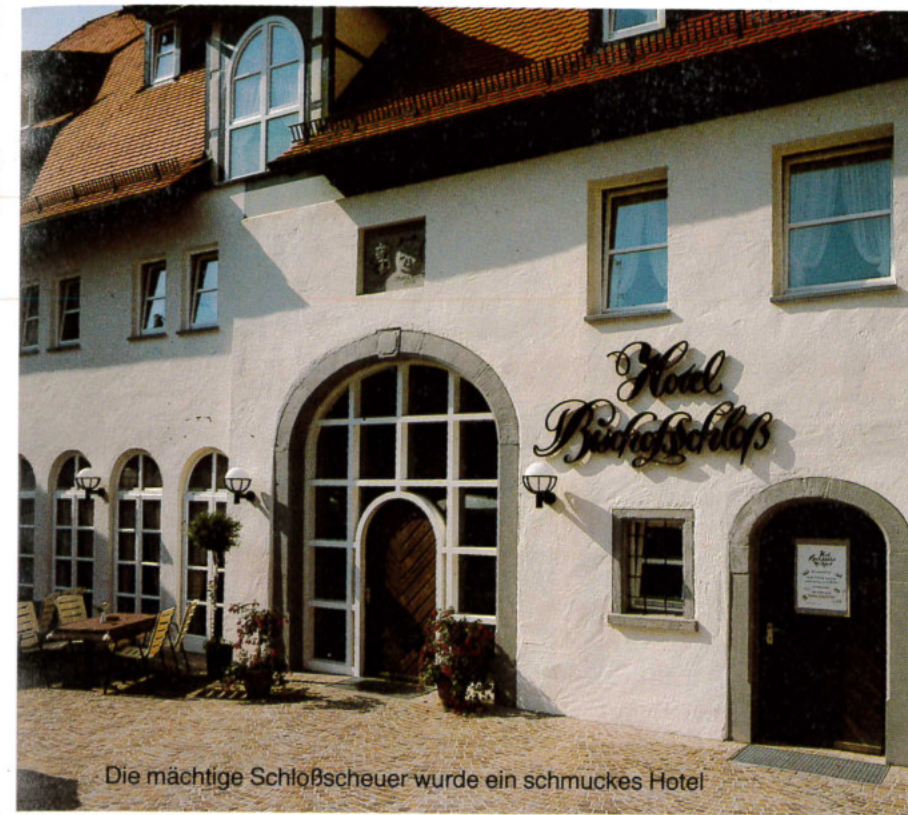
Die mächtige Schloßscheuer wurde ein schmuckes Hotel

gemeinsam einem Betreiber des Restaurants als Hotel-Appartement zur Verfügung zu stellen. Entsprechend den Auflagen des Denkmalamtes mußte der Schloßturm komplett renoviert werden, wobei ein großer Teil der ehemaligen Schloßscheuer (bis auf die Stadtmauer) abgerissen und neu aufgebaut werden konnte. Infolge des sehr hohen Kostenaufwandes sind wir dann zu der Überzeugung gekommen, daß eine Realisierung des Gesamtprojektes nur durch die Vorteile des Bauherrenmodells für die entsprechenden Investoren realisierbar wird. In diesem Modell können ein Teil des Gesamtaufwandes als sofort abzugsfähige Werbungskosten berücksichtigt werden, wobei für einen weiteren Teil Sonderabschreibungen entsprechend den Richtlinien für denkmalgeschützte Gebäude vorgesehen sind. Durch diese steuerlichen Vergünstigungen konnten auch die entsprechenden Investoren für alle Appartements gefunden werden. Ebenso konnte die Familie Öxle als Erwerber und Betreiber des gastronomischen Betriebes gewonnen werden, wobei sämtliche Appartements von den Investoren an die Familie Öxle vermietet wurden, so daß diese Appartements als Hotel-Appartements zur Verfügung stehen.
