Markdorf, Schlossweg 2-6

**Bischofsschloss, Neues Schloss, Schlossscheuer**

**Projekt Rathaus**

Denkmalpflegerische Belange

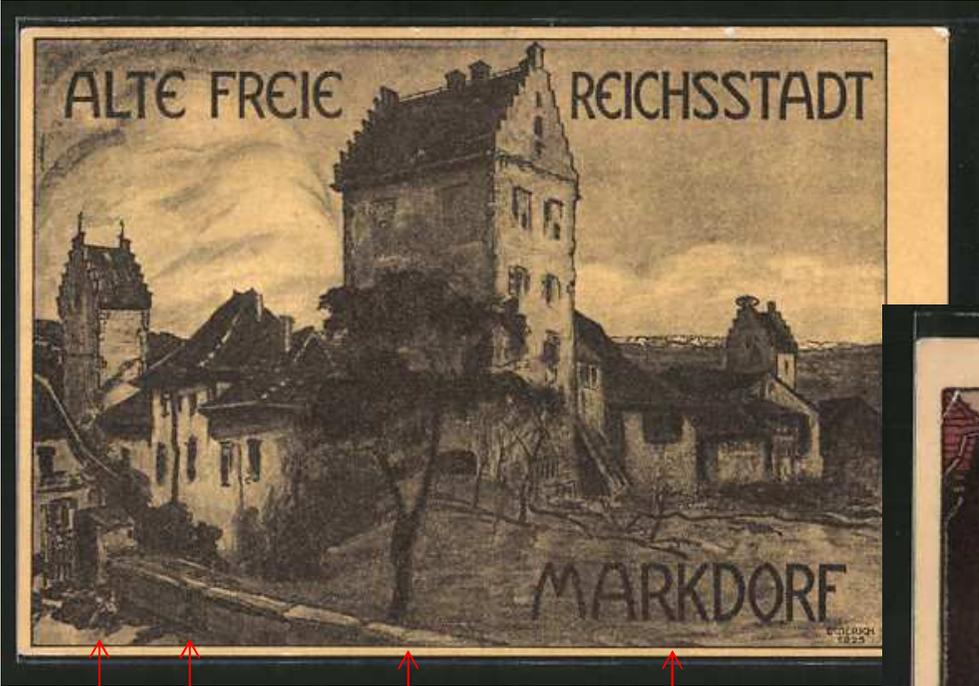
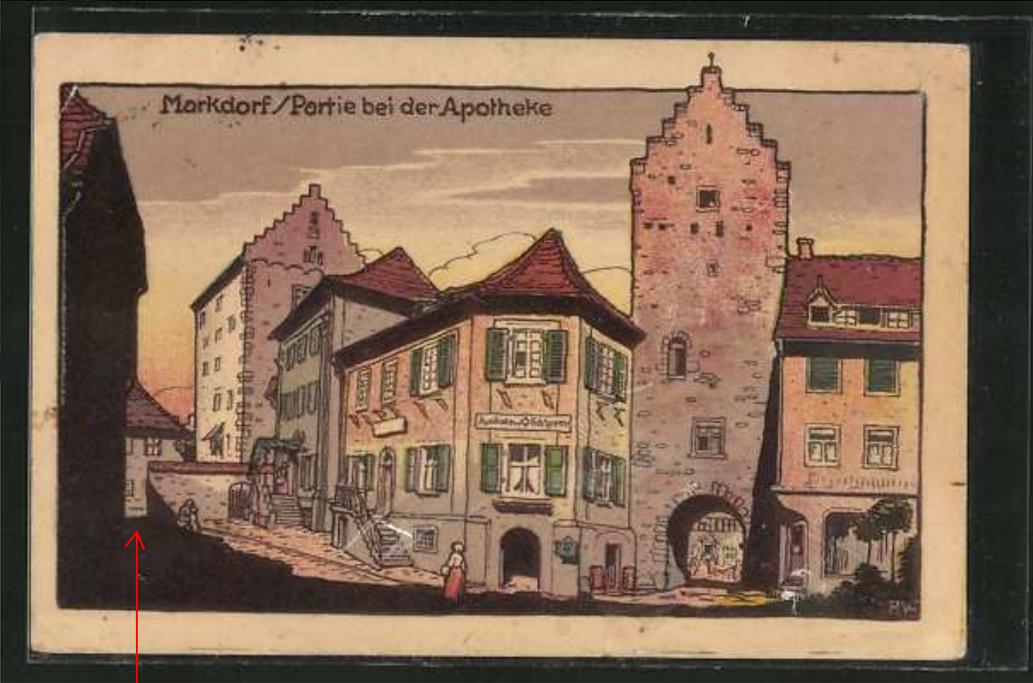
Untertor  
Neues Schloss  
Bischofsschloss  
Schlossscheuer

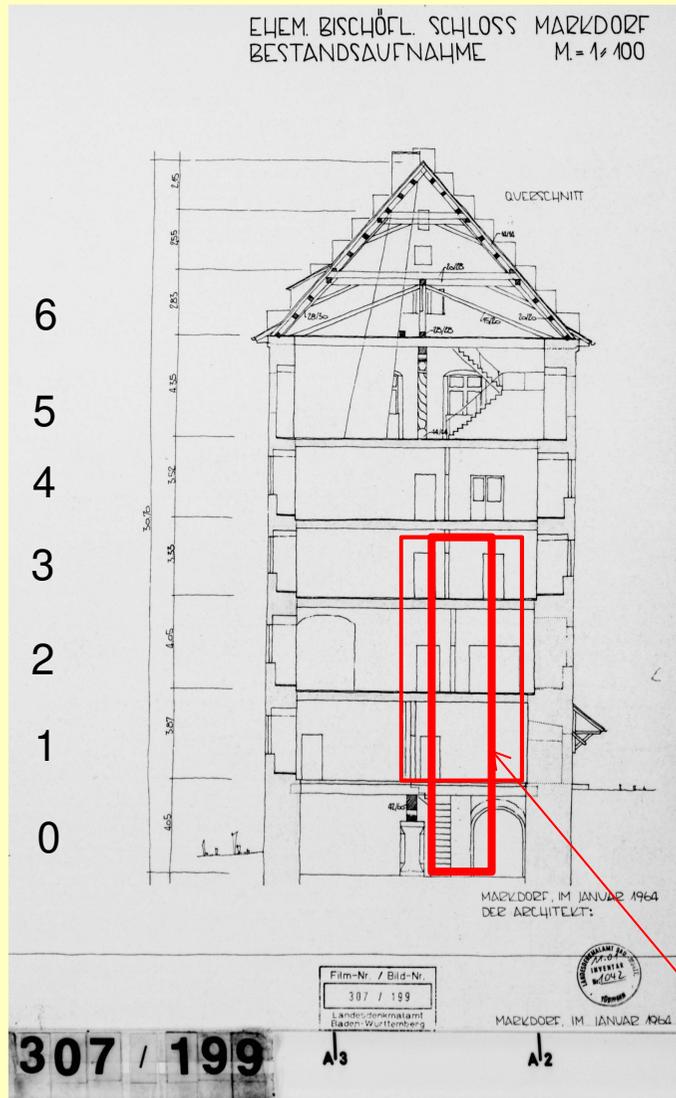
## Sechsgeschossiger Turm mit Satteldach und Staffelgiebeln

- Ebene 6 (DG) - Sanitarräume
- Ebene 5 (4. OG) – Tagungsraum **Rittersaal**, 16. Jh.
- Ebene 4 (3. OG) – so genanntes **Barockgeschoss** – Stuckdecken von 1730
- Ebene 3 (2. OG) - Wandmalerei des 17. Jh. (bez. „16.“, 1985 Restaurierung)
- Ebene 2 (1. OG)
- Ebene 1 (EG/ Hochparterre) – ehemalige Eingangshalle
- Ebene 0 (UG) - ebenerdig vom Schlosshof: Weinkeller mit mächtigem Unterzug mit Sattelhölzern auf kräftigen gemauerten Stützen

1983/84 durchgreifend umgebaut unter großen Verlusten historischer Bausubstanz, u.a. durch Einbau eines neuen Treppenhauses und eines Aufzugs bis auf Ebene 3.(2. OG)

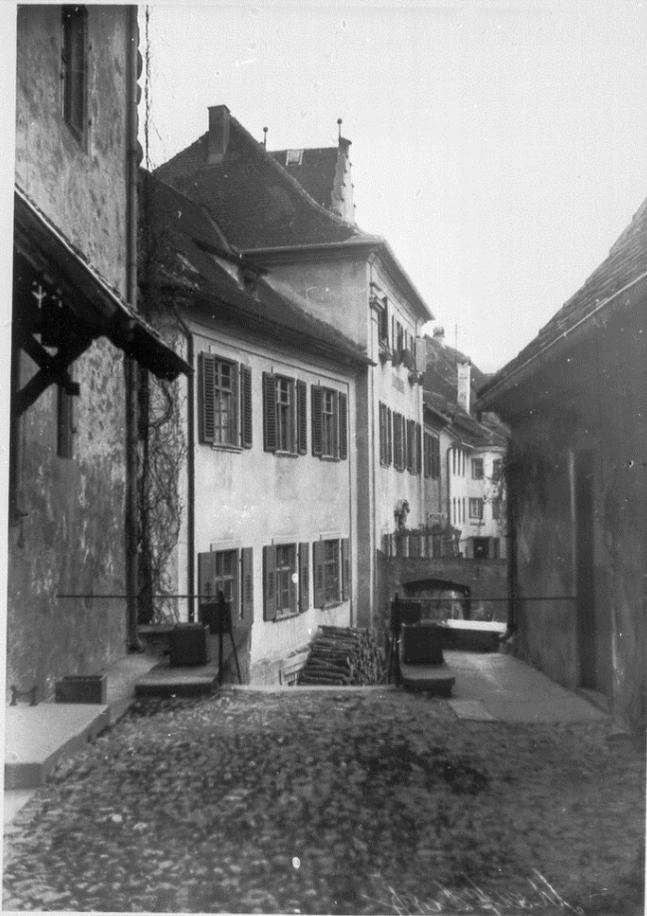
D 3

Markdorf \* Neues Schloß, erbaut durch B.Johann Franz 1740, Hauptfassade vom Vorplatz des alten Bischofschlosses aus gesehen \*  
Neg.Nr. 924 903 \* Aufnahme vor 1945

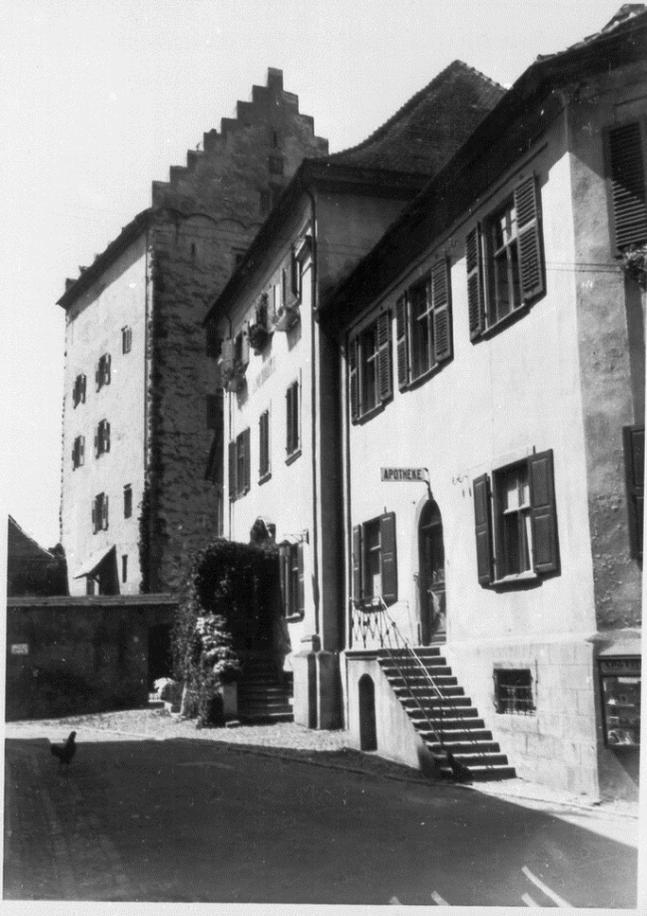
D 2

Markdorf \* ehem. Bischofsschloß und sogen. Neues Schloß (Schloßkapelle und Langhausanbau), Eingangsseiten \*  
Neg.Nr. 924 906 \* Aufnahme vor 1945

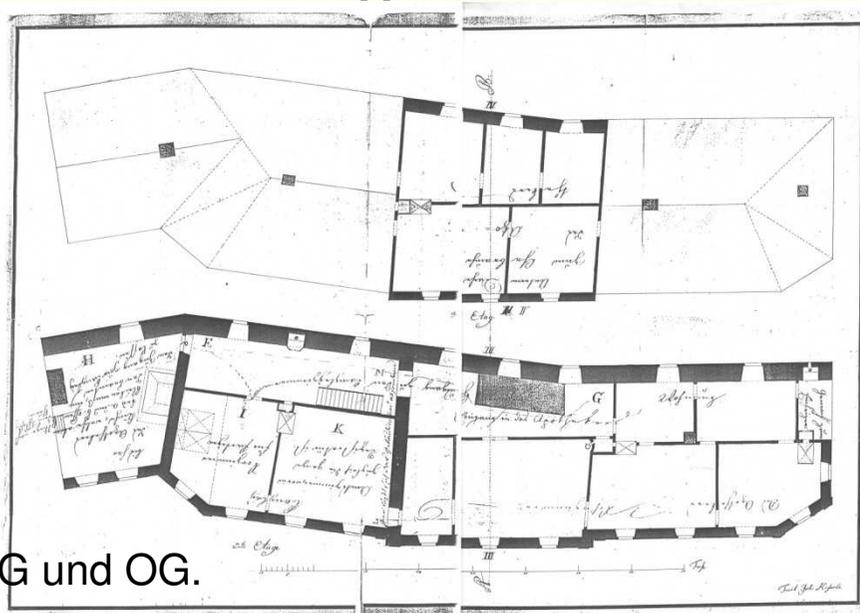
DG und OG.

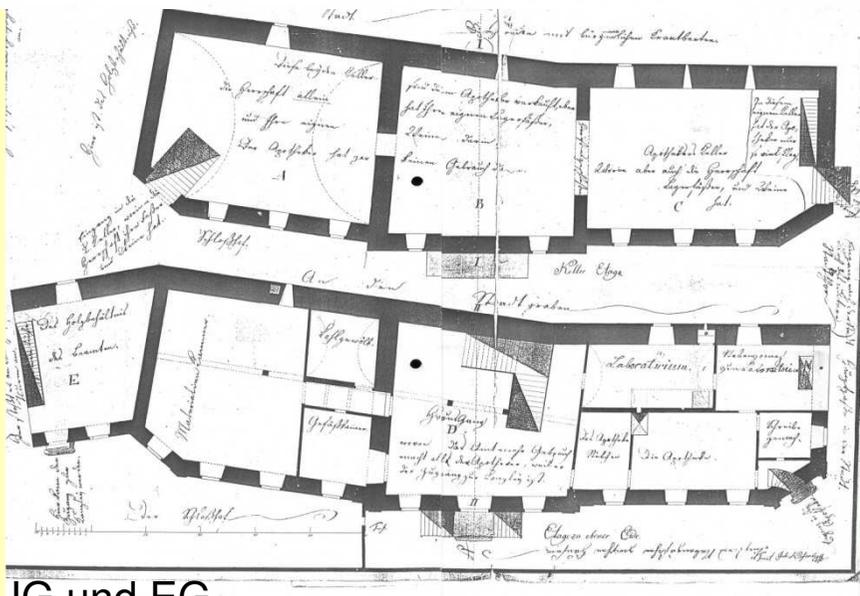
UG und EG.

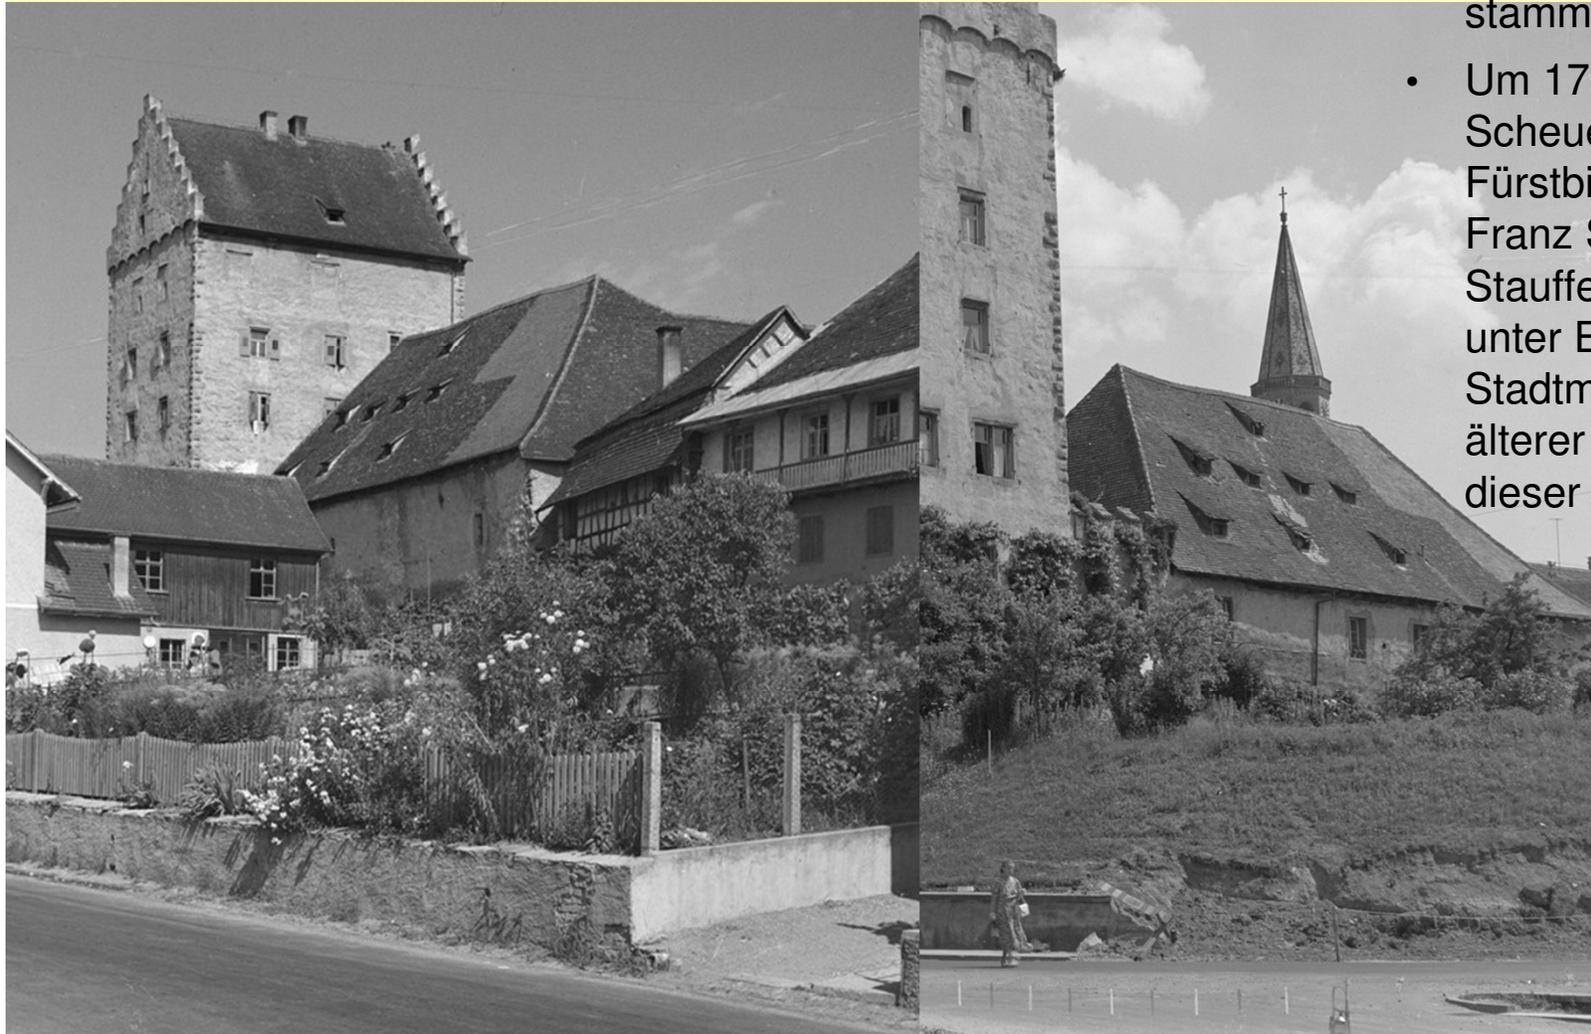
- um 1250 Stadtrecht
- die Stadtmauer dürfte aus dem 13. Jh. stammen
- Um 1737 wurde die Scheuer unter Fürstbischof Johann Franz Schenk von Stauffenberg errichtet - unter Einbeziehung der Stadtmauer und Teilen älterer Bauten an dieser Stelle

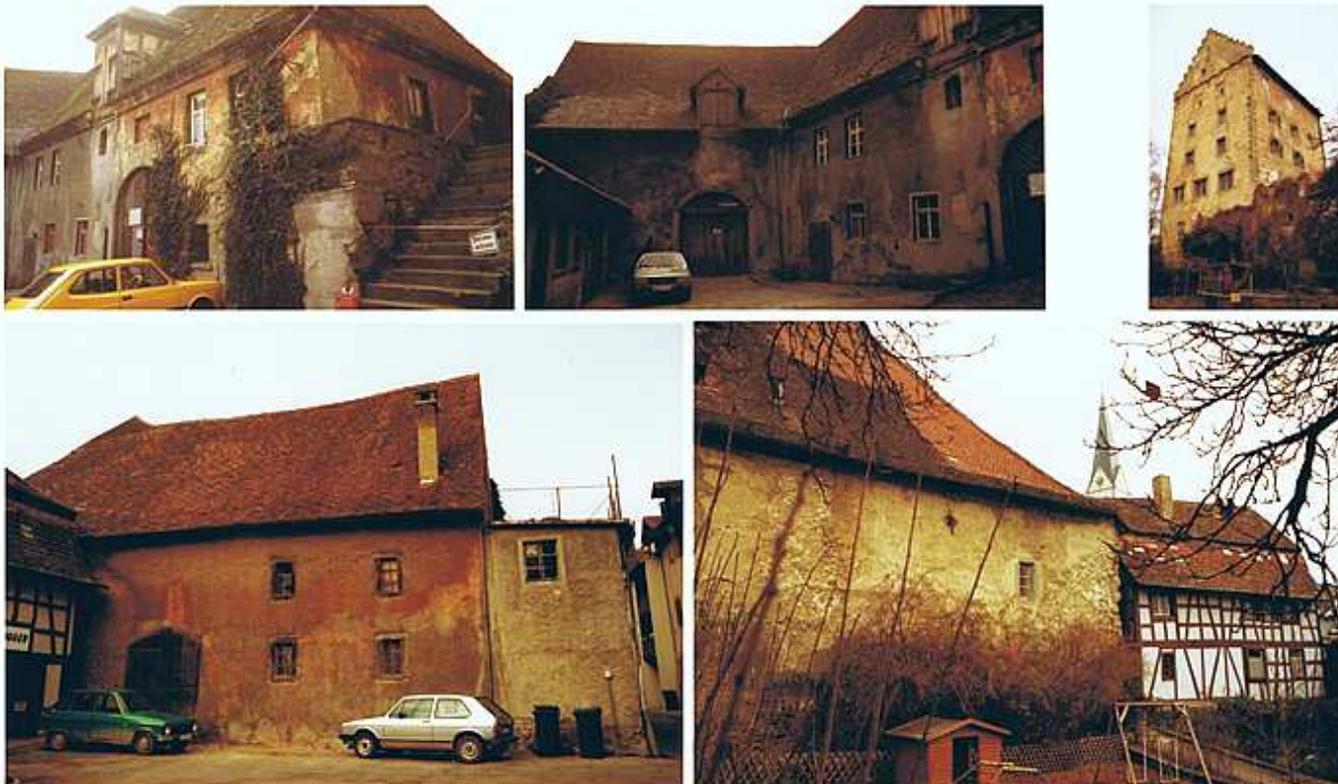
Schlossscheuer, vor Abbruch (um 1980)

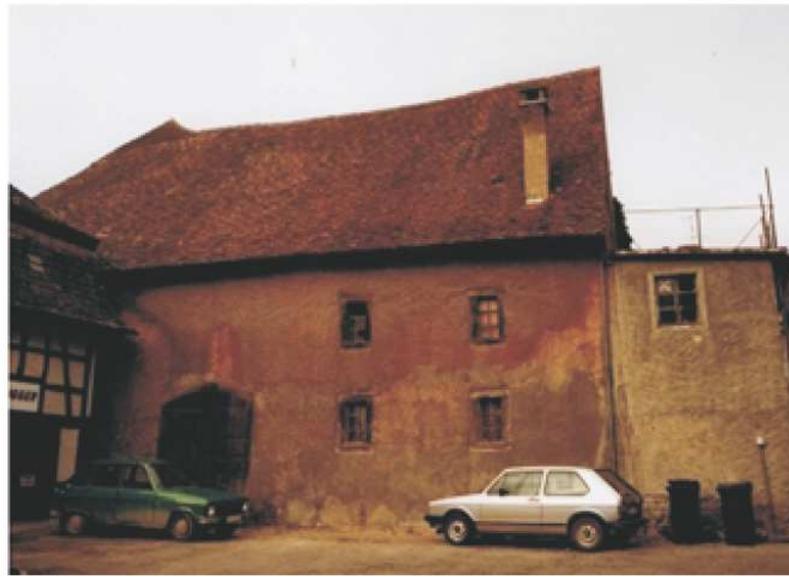
Foto 119  
Schlossscheuer Ostseite  
Foto um 1980 (LDA Tü)

Schlossscheuer kurz vor dem Abbruch,  
am Nordgiebel mit Resten von alten  
Schopfanbauten.

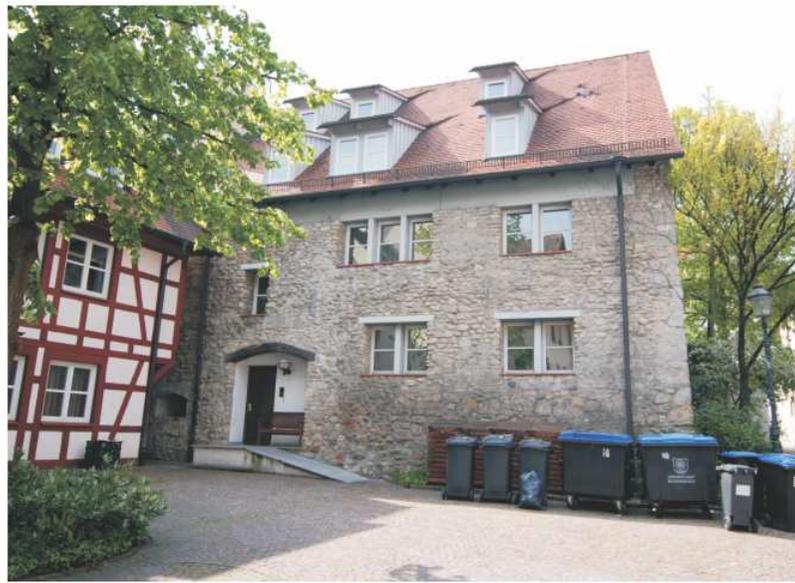
Foto 120  
Schlossscheuer Ostseite, 2016

In der Bauphase 1984 wurden die  
ursprünglichen kleinen Fensteröffnungen  
zugesetzt und größere Fensteröffnungen  
ausgebrochen.

Der Sturzbögen des Tennentores blieb  
an originärer Stelle erhalten.

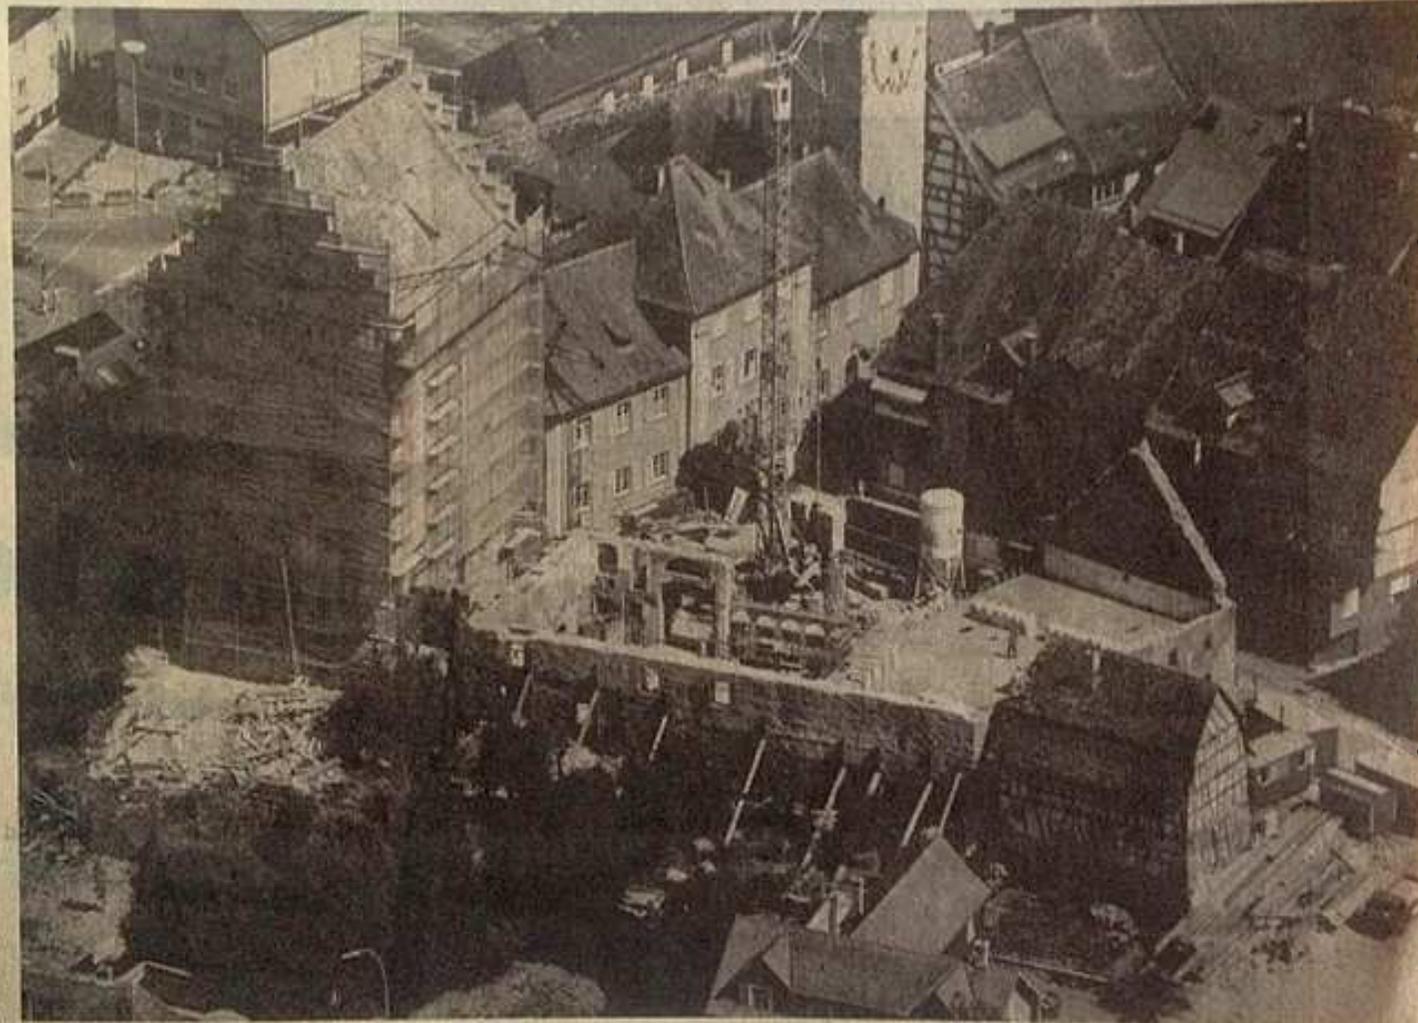
NACH BEENDIGUNG DER HANDWERKERFERIEN wird seit der vergangenen Woche auch an Markdorfs derzeit größter Baustelle wieder fleißig gearbeitet. Unser Luftbild zeigt einen imponierenden Blick auf den Gesamtbereich Bischofsachloß mit Schloßhalle. Der Turm in seiner Bauverkleidung ist seit Monaten gut „verpackt“ und weiterhin als Baustelle sichtbar. Die Bauarbeiten am originalgetreuen Wiederaufbau der Schloßhalle kommen gut voran. An der Südseite sieht man den erhaltenen Teil der einstigen Markdorfer Stadtmauer. (maz.)Luftbild: Sokolowski Nr. 38/3612-206

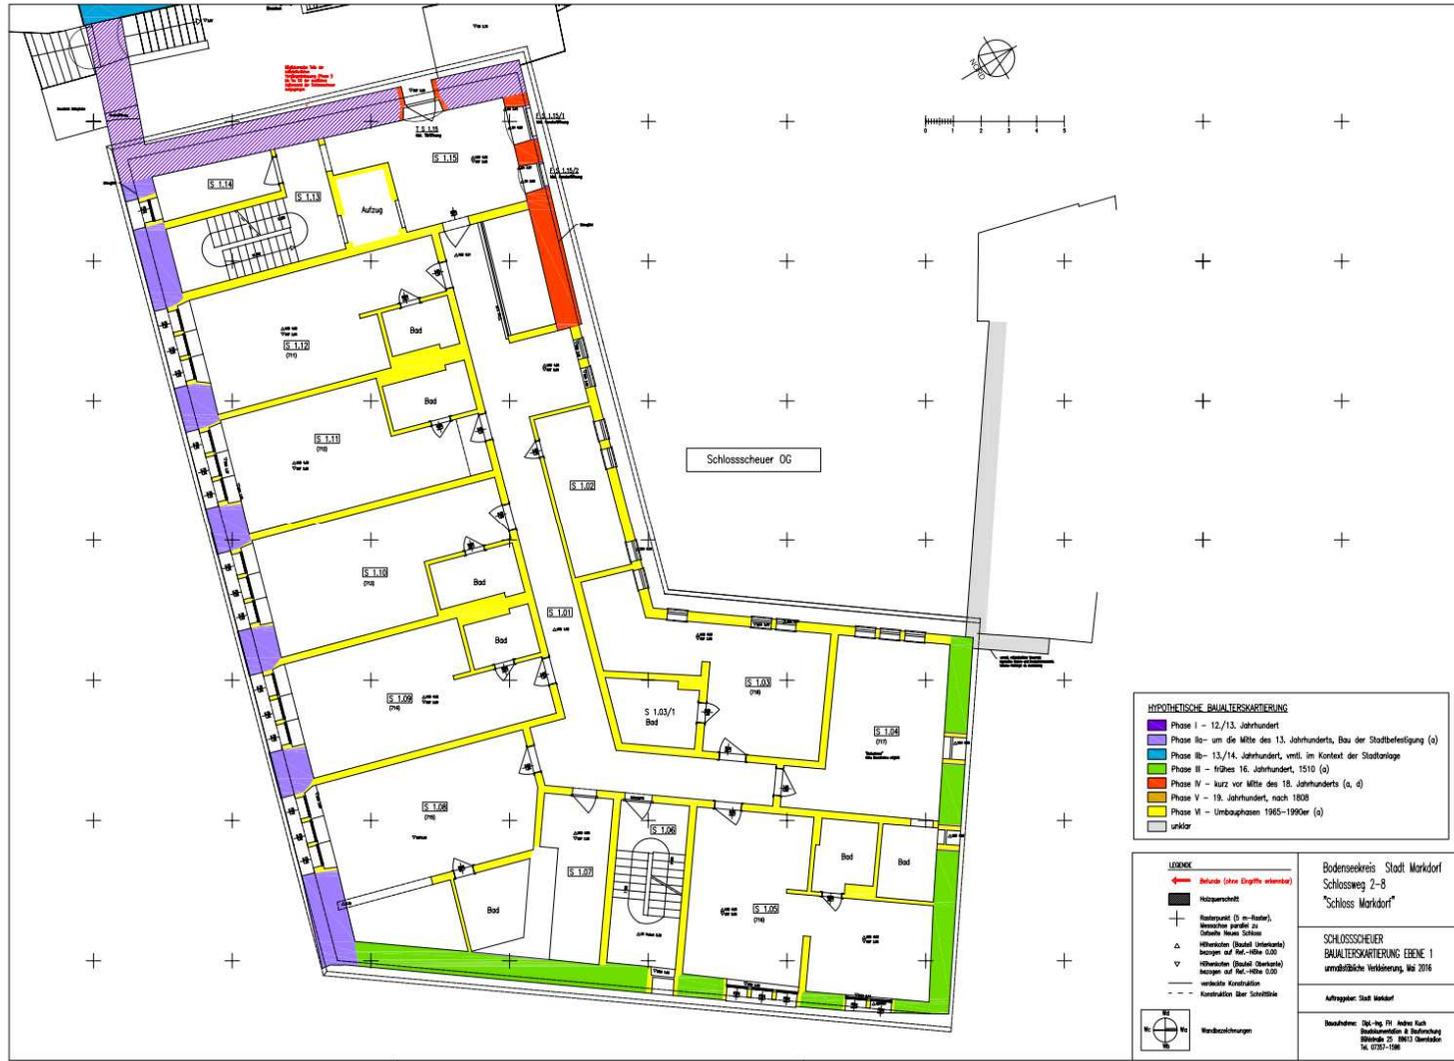
SCHLOSSSCHEUER  
BAUALTERKARTIERUNG EBENE I  
unmittelbare Verkleinerung, Maßstab 1:500

**HYPOTHETISCHE BAUALTERKARTIERUNG**

- Phase I – 12./13. Jahrhundert
- Phase IIa – um die Mitte des 13. Jahrhunderts, Bau der Stadtbefestigung (a)
- Phase IIb – 13./14. Jahrhundert, vmtl. im Kontext der Stadtlage
- Phase III – frühes 16. Jahrhundert, 1510 (a)
- Phase IV – kurz vor Mitte des 18. Jahrhunderts (a, d)
- Phase V – 19. Jahrhundert, nach 1808
- Phase VI – Umbauphasen 1965–1990er (a)
- unklar

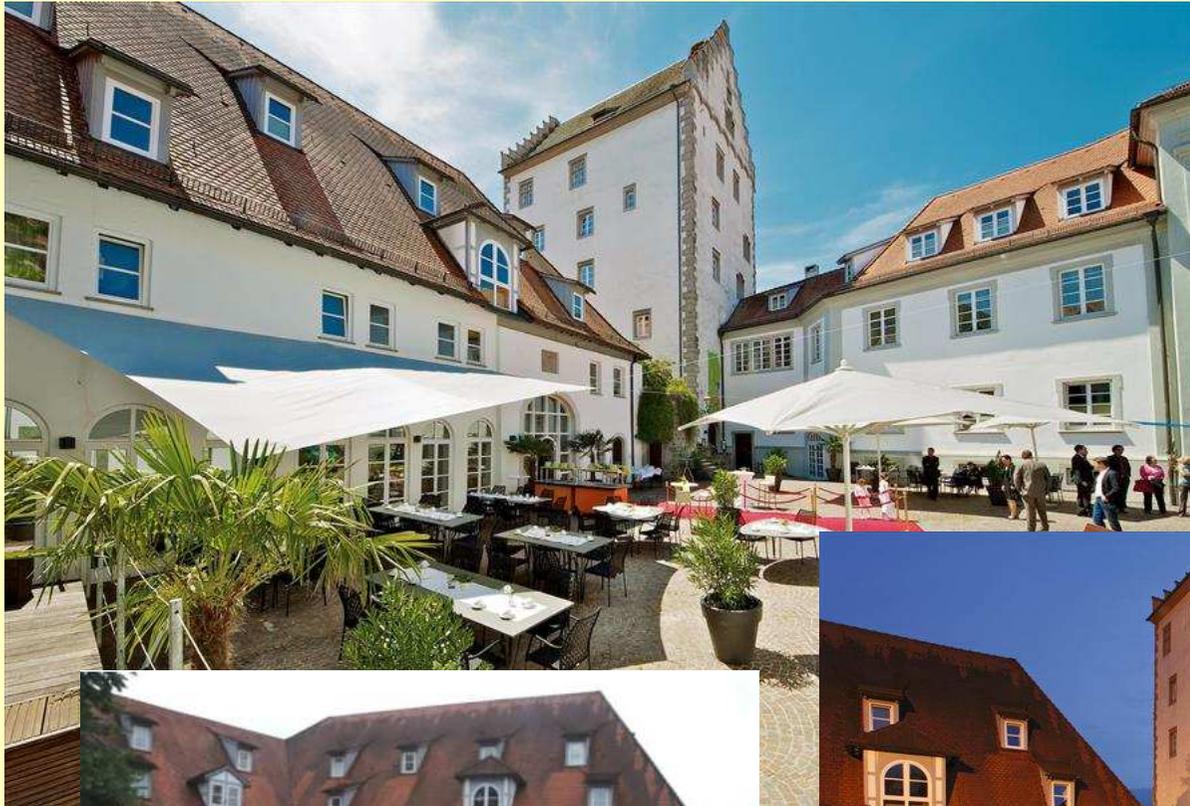
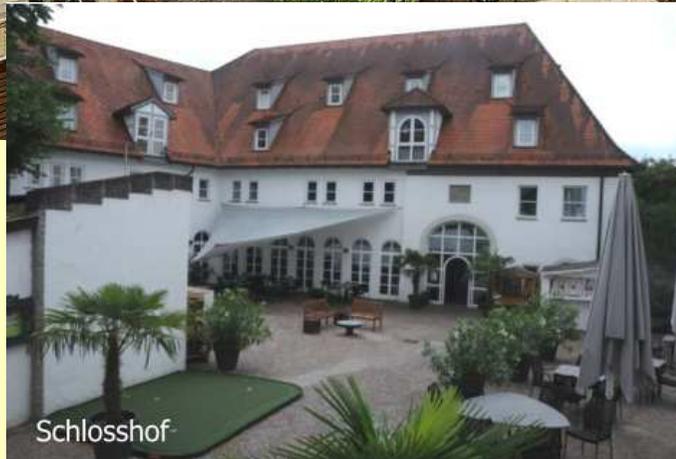
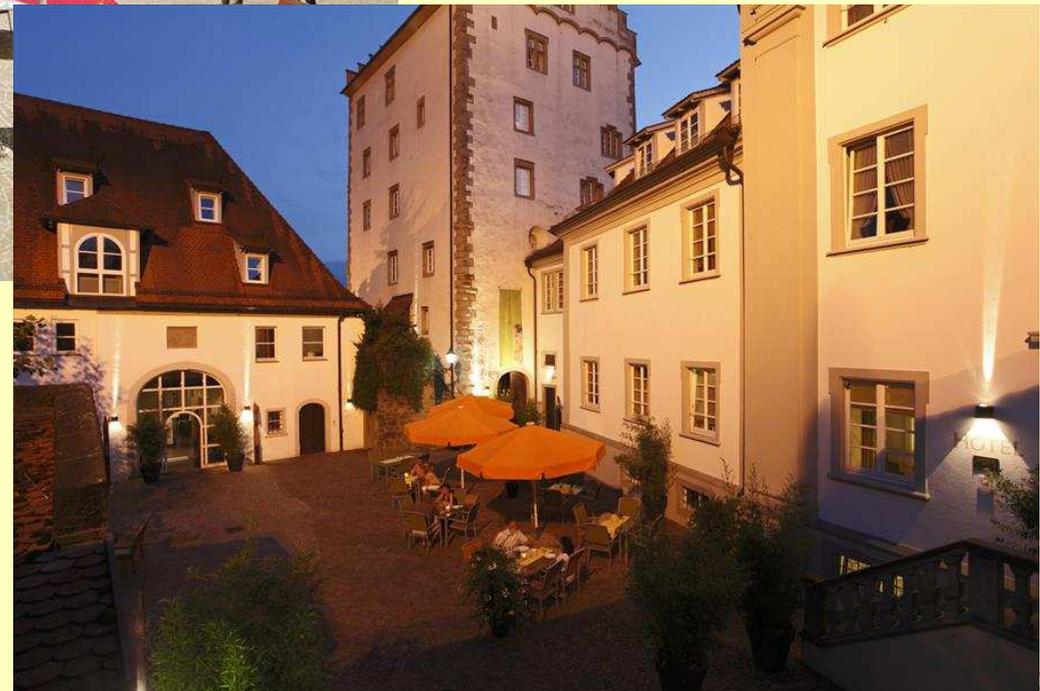
1983 unter Erhalt der südlichen Stadtmauer und Bestandteilen der Außenmauern und der nördlichen Giebelseite entkernt und für die Hotelnutzung neu ausgebaut.

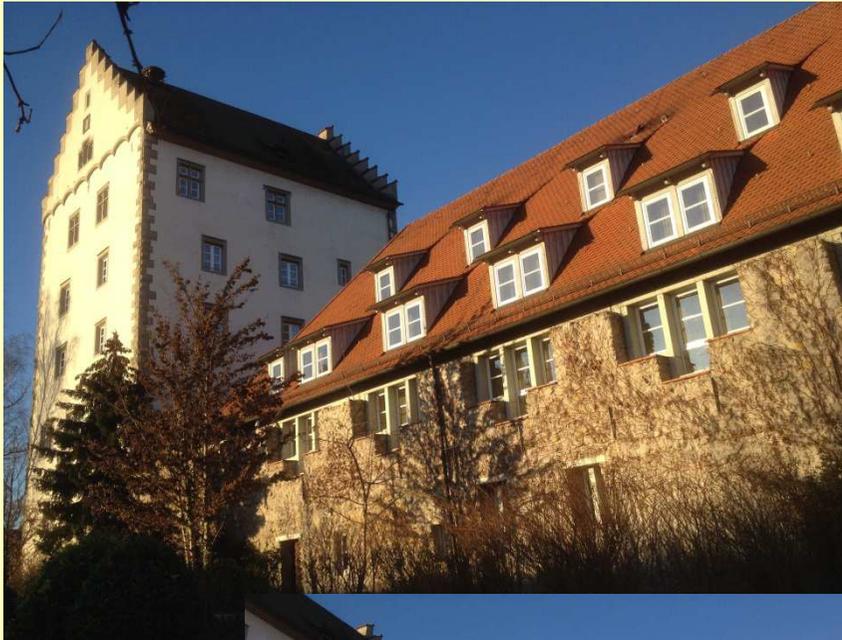
Stadtmauerseite  
November 2015

1983 unter Erhalt der südlichen Stadtmauer und Bestandteilen der Außenmauern und der nördlichen Giebelseite entkernt und für die Hotelnutzung neu ausgebaut.

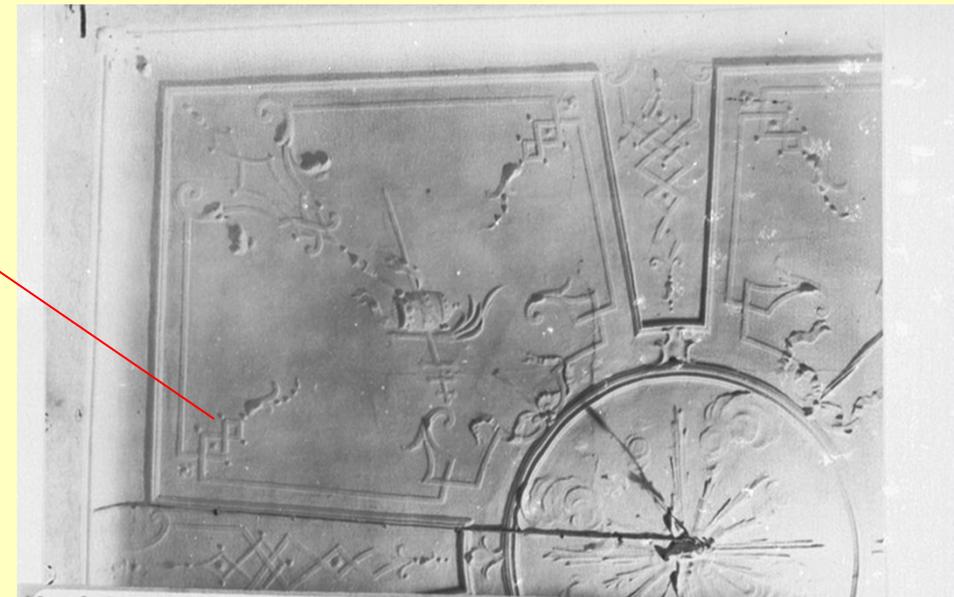
„Barockgeschoss“ mit Stuckdecken in 4  
Räumen (1985 restauriert und ergänzt) –  
vorgesehen:

Markdorf \* ehem. Bischofsschloß, Innenraum, 3.  
Obergeschoß, Stuckdecke, Ausschnitt \*  
Neg.Nr. LDA Tübingen 26259 (9x12) \* Aufnahme Bock,  
1976

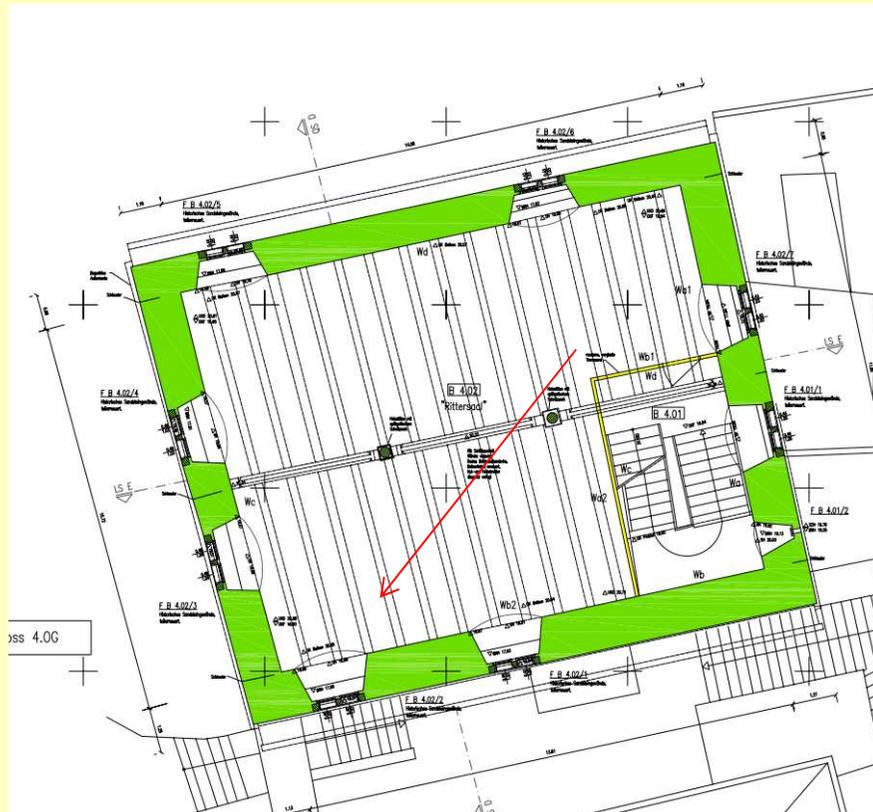
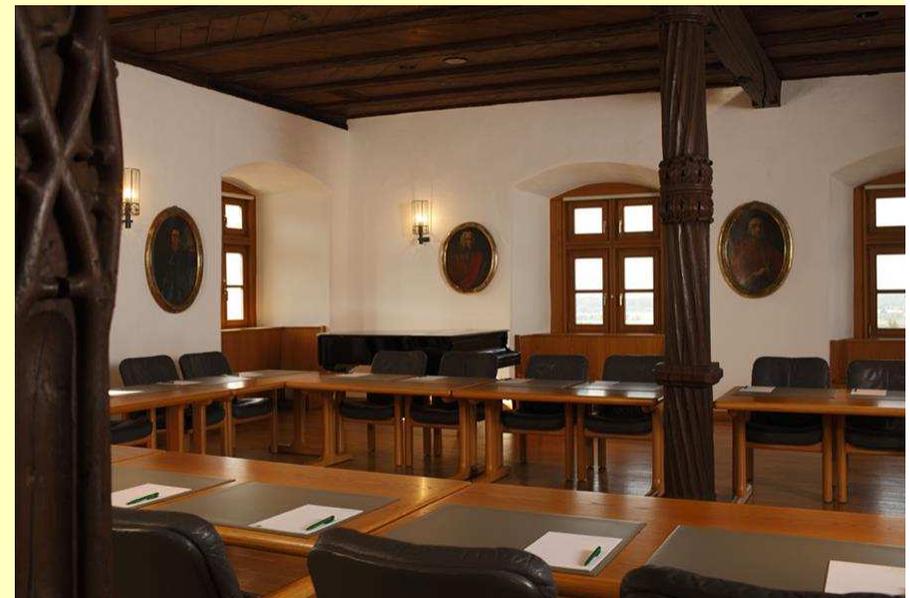
4. OG/ Ebene 5 „Rittersaal“

Geschnitzte Stützen und Balkendecke des  
frühen 16. Jh.

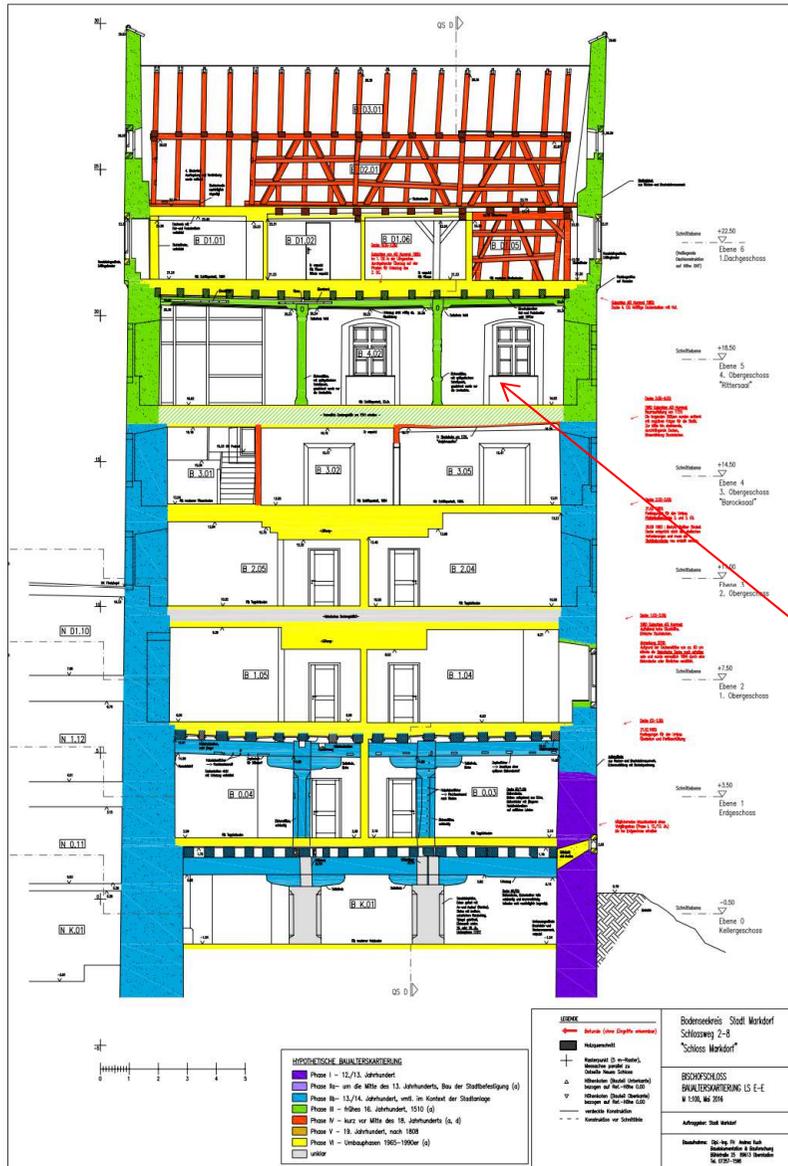
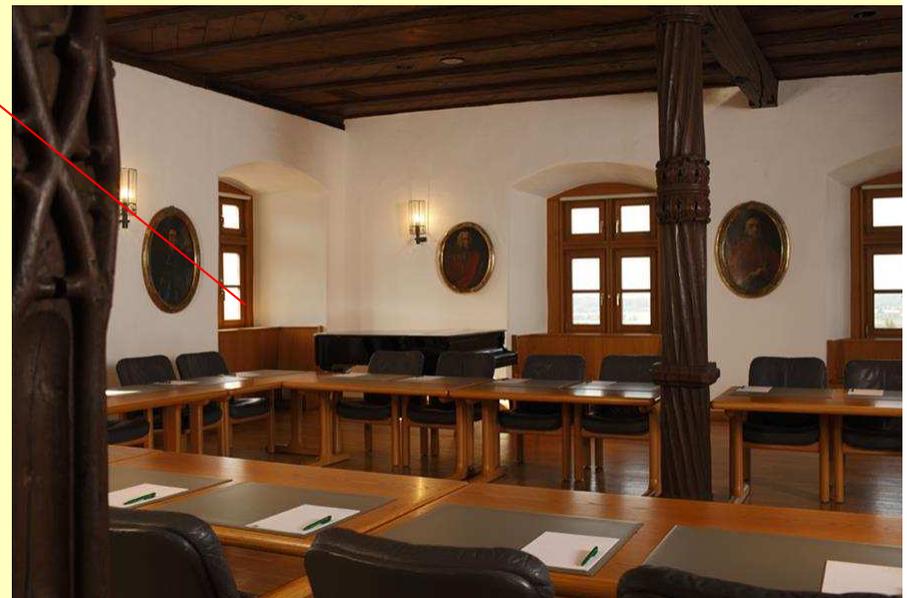
4. OG/ Ebene 5 „Rittersaal“

Geschnitzte Stützen und Balkendecke des frühen 16. Jh.

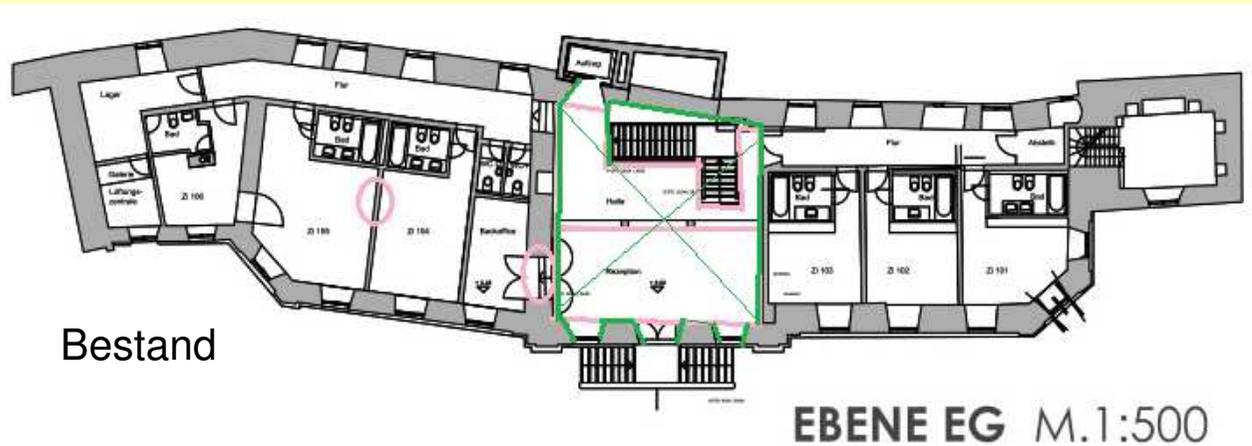
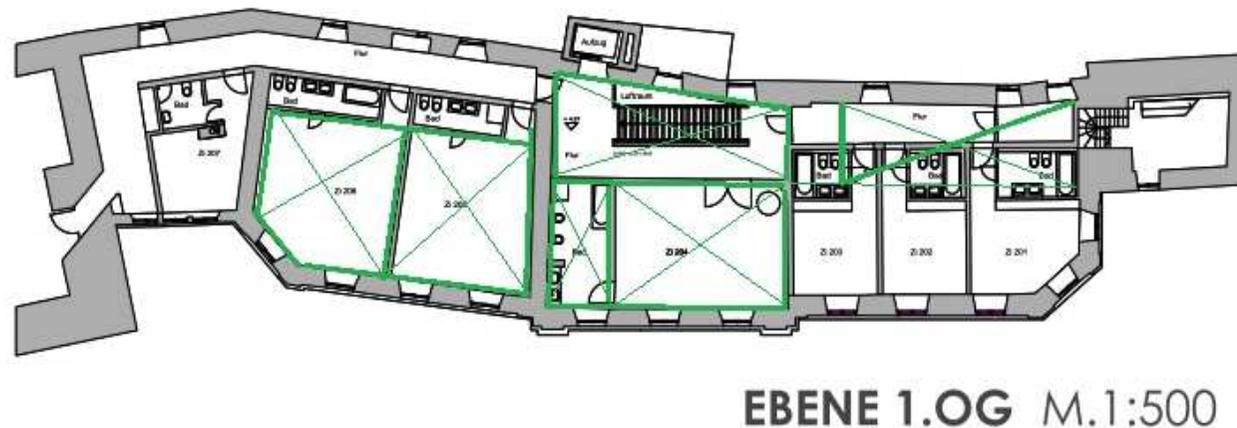
Neues Schloss /  
Apotheke

GRÜN: Stuckdecken  
gemäß Doku 1985
