**Bodenseekreis
Stadt Markdorf
Schlossweg 2-8**

"SCHLOSS MARKDORF"

**Baudokumentation
Februar-Mai 2016**

Baudokumentation

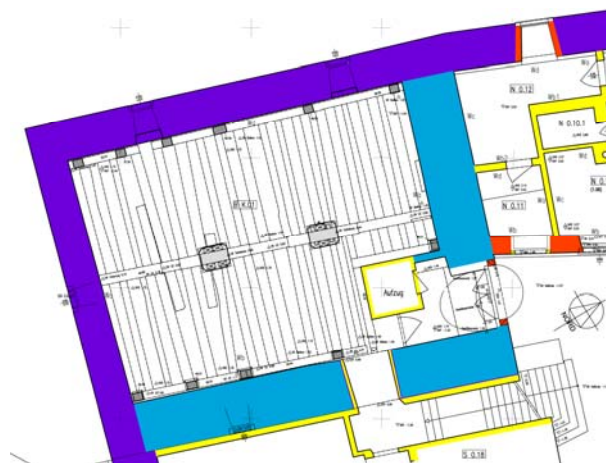
Hypothetischer Baualtersplan KG/ Ebene 0,

Im Kellergeschoss/ Ebene 0 des Bischofschlusses befindet sich heute das Hotelrestaurant.

Es ist auf der Nordseite ebenerdig über einen hohes Rundbogentor zugänglich.

Über Ost-, West -und Südseite sind insgesamt vier schräg nach unten ziehende Lichtschächte verteilt, die obertägig in liegend waagrechten Kellerfenstern münden, deren Sandsteingewände allesamt erneuert wurden.

Das Kellergeschoss ist ohne feste Unterteilung, lediglich im Nordosten sind ein moderner Windfang und ein Aufzug abgetrennt.

Das Deckengebälk liegt auf einem Mittelunterzug auf, der durch zwei Sandsteinpfeiler mit kräftigen Sattelhölzern gestützt wird. Die Enden der Sattelhölzer sind viertelgerundet.

Der beeindruckende, ca. 40x60 cm messende Mittelunterzug überspannt den Raum ohne Stoß.

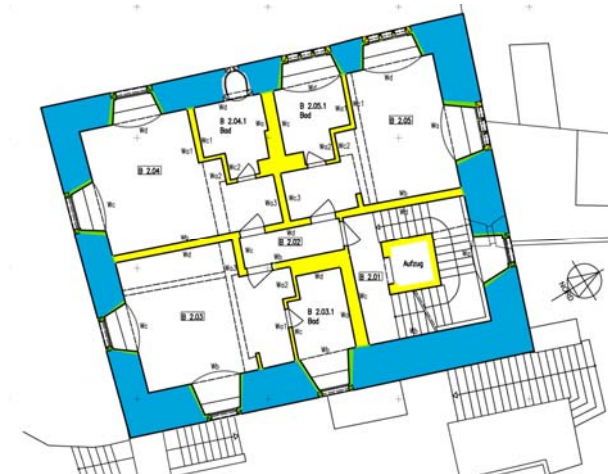
Hypothetischer Baualtersplan 2.OG/ Ebene 3,
GKS III, 2016

Im 2. Obergeschoss wiederholt sich weitgehend der Grundriss des 1. Obergeschosses.

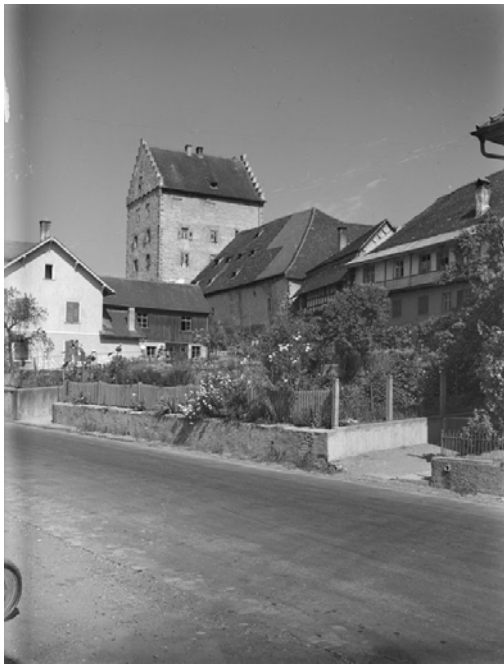
Foto von 1976 –
vor dem Hotelumbau (LAD Tü)
Das Bischofschloss noch mit den zwei,
in engem Abstand zueinander aus dem First
ziehenden Kaminen.

Die Gutachten vor dem Hotelumbau beschreiben *statische Probleme im Bereich der zwei Kamine*. Die historischen Kamine, die mit einem relativ geringen Abstand zueinander aus dem Dach zogen, sind in Bestandsplänen von 1963/1965 dokumentiert und auf Fotos aus den 1970ern deutlich erkennbar. Sie belegen eine ursprüngliche Beheizbarkeit der beiden größeren Räume im Südwesten und Nordwesten, die wohl über einen zwischen den Räumen angeordneten, schmalen Befeuerungsraum erfolgte, der heute das WC aufnimmt.

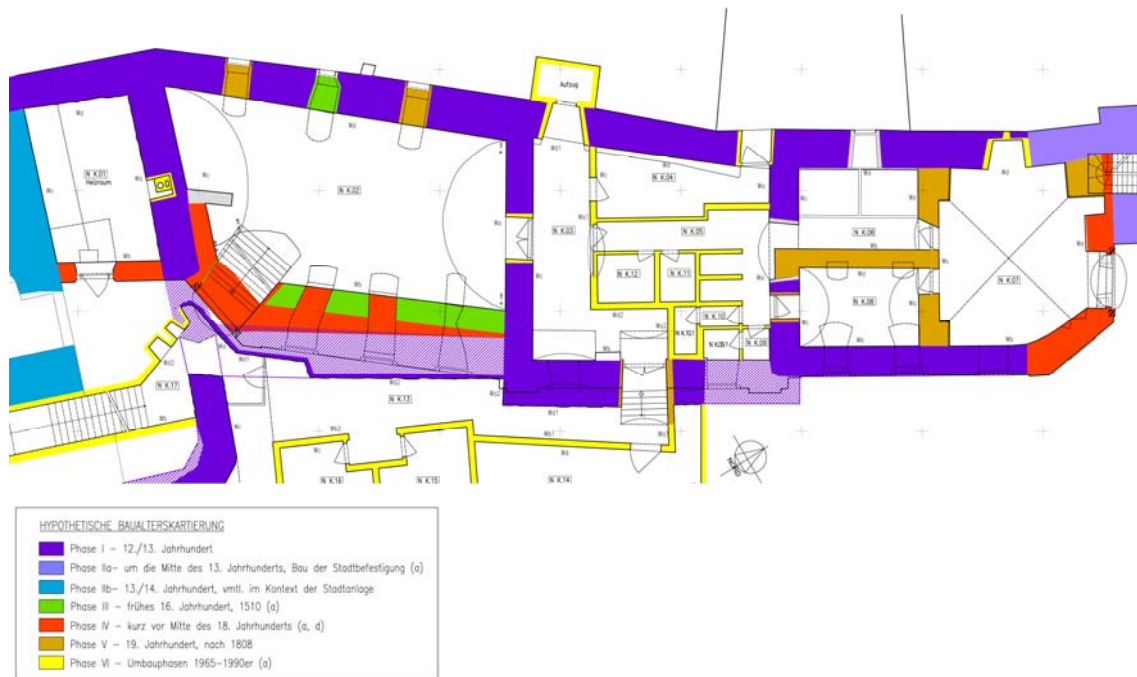
Hypothetischer Baualtersplan – Kellergeschoss/Ebene -1

Das Neue Schloss wurde auf Fundamenten einer mittelalterlichen Vorgängerbebauung errichtet, deren grobes Wacken -und Bruchsteinmauerwerk untertägig im Rahmen der Umbaumaßnahme in den 1980ern im Kellergeschoss/ Ebene -1 teilweise steinsichtig freigelegt wurde.

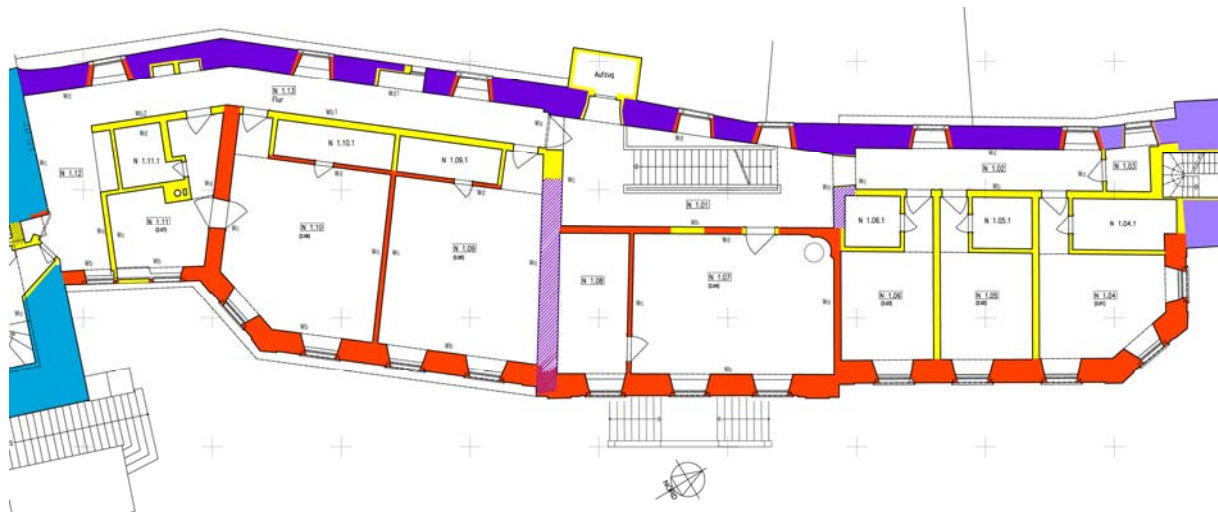
Hypothetischer Baualtersplan Obergeschoss/ Ebene 1, 2016

Die historische Grundrissstruktur des Nordflügels wurde vollständig aufgelöst.

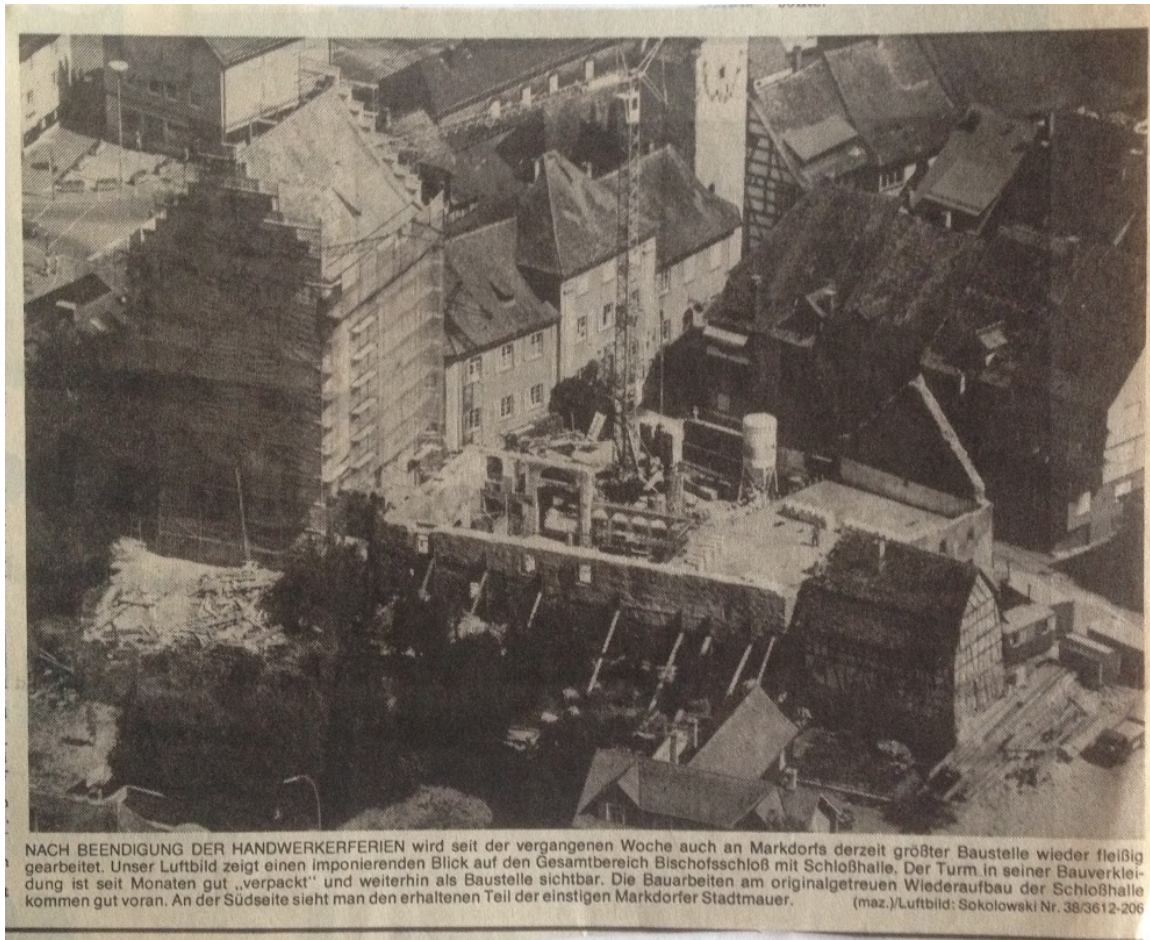
Zeitungsfoto von 1984 (LAD Tü).

Die historischen Außenmauern sind deutlich erkennbar und zeigen noch die ursprünglichen kleineren Fensteröffnungen.

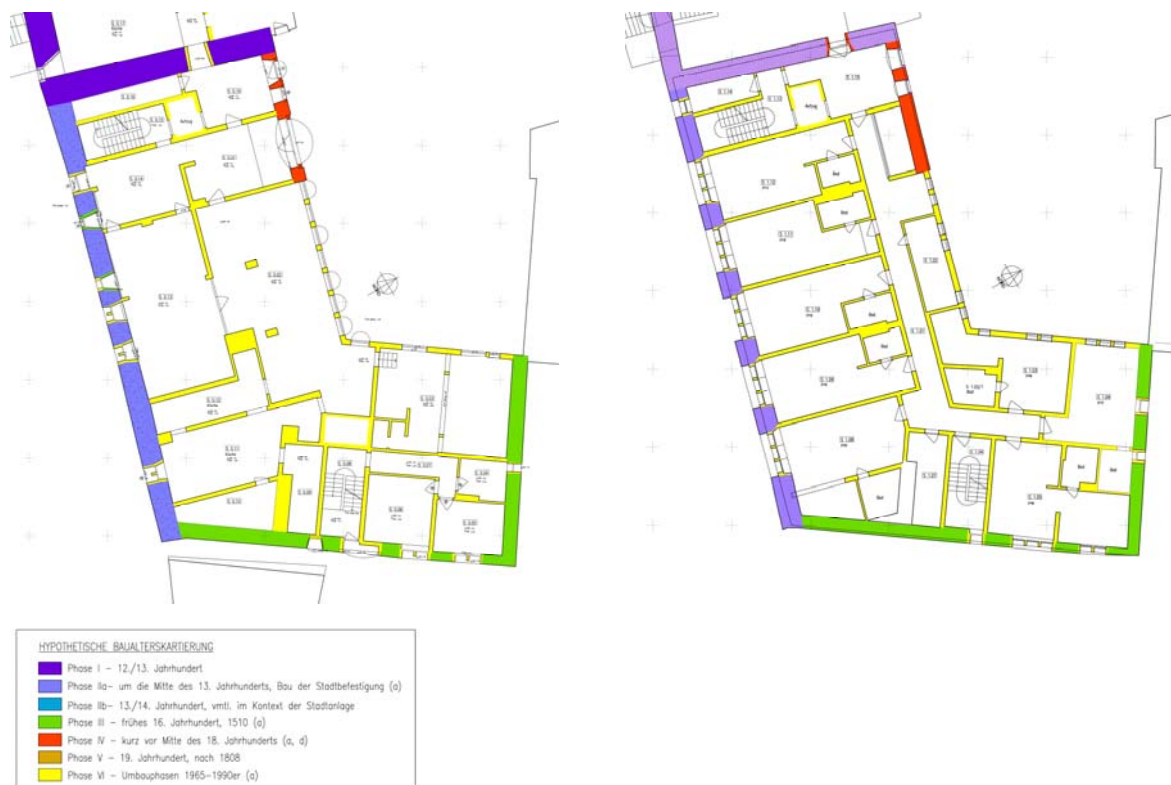
Hypothetischer Baualtersplan
Schlossscheuer EG/ Ebene 0, 2016

Hypothetischer Baualtersplan
Schlossscheuer OG/Ebene 1, 2016

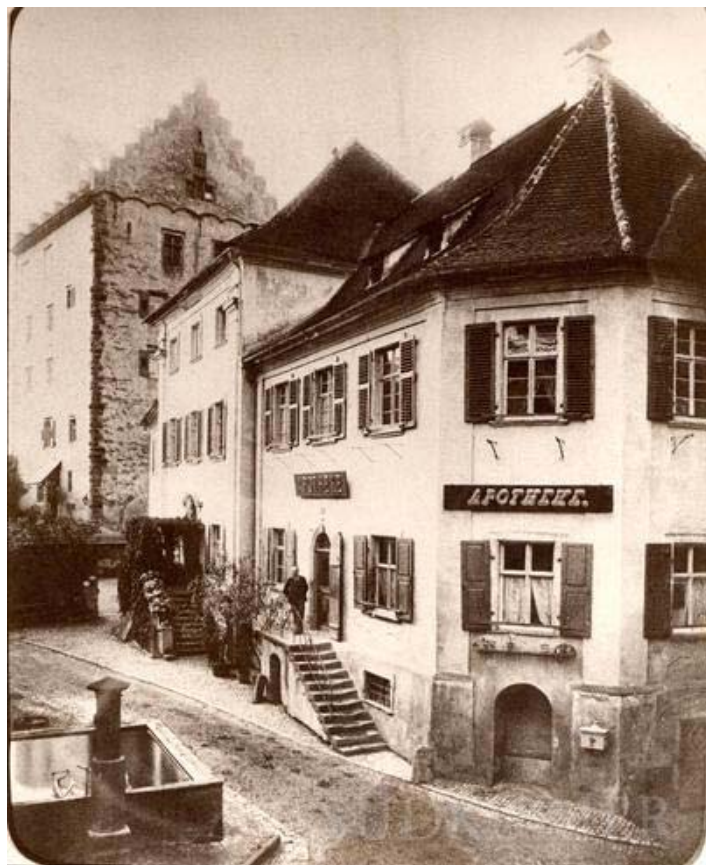
Foto um 1900? (LAD Tü)

Nördlicher Seitenflügel des Neuen Schlosses
mit bereits zugesetztem Eckeingang.

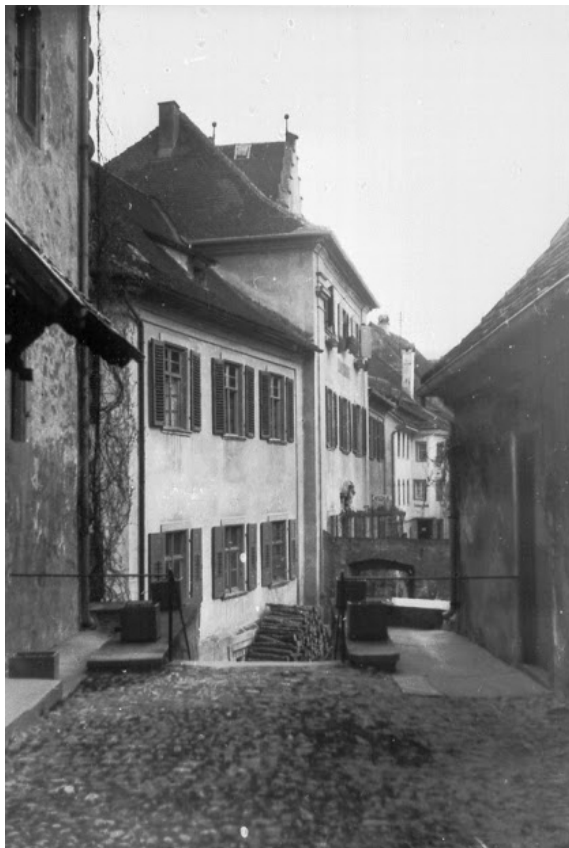
Foto 1945 (LAD Tü)

Blick nach Norden Richtung Neues Schloss.
Die einstige Schlosshofmauer mündete am südlichen
Ende des Mittelbaus. Abriss in den 1950ern.
